Uit de Stellingen – 50 jaar restauratie kathedraal Antwerpen – 11.12.2015 Dombauleitung Aachen
Dom zu Aachen – 30 Jahre Erhaltung, Sanierung und Bauforschung -
Eine technische und konservatorische Herausforderung

Grundinstandsetzung und Innensanierung 1986 bis 2016

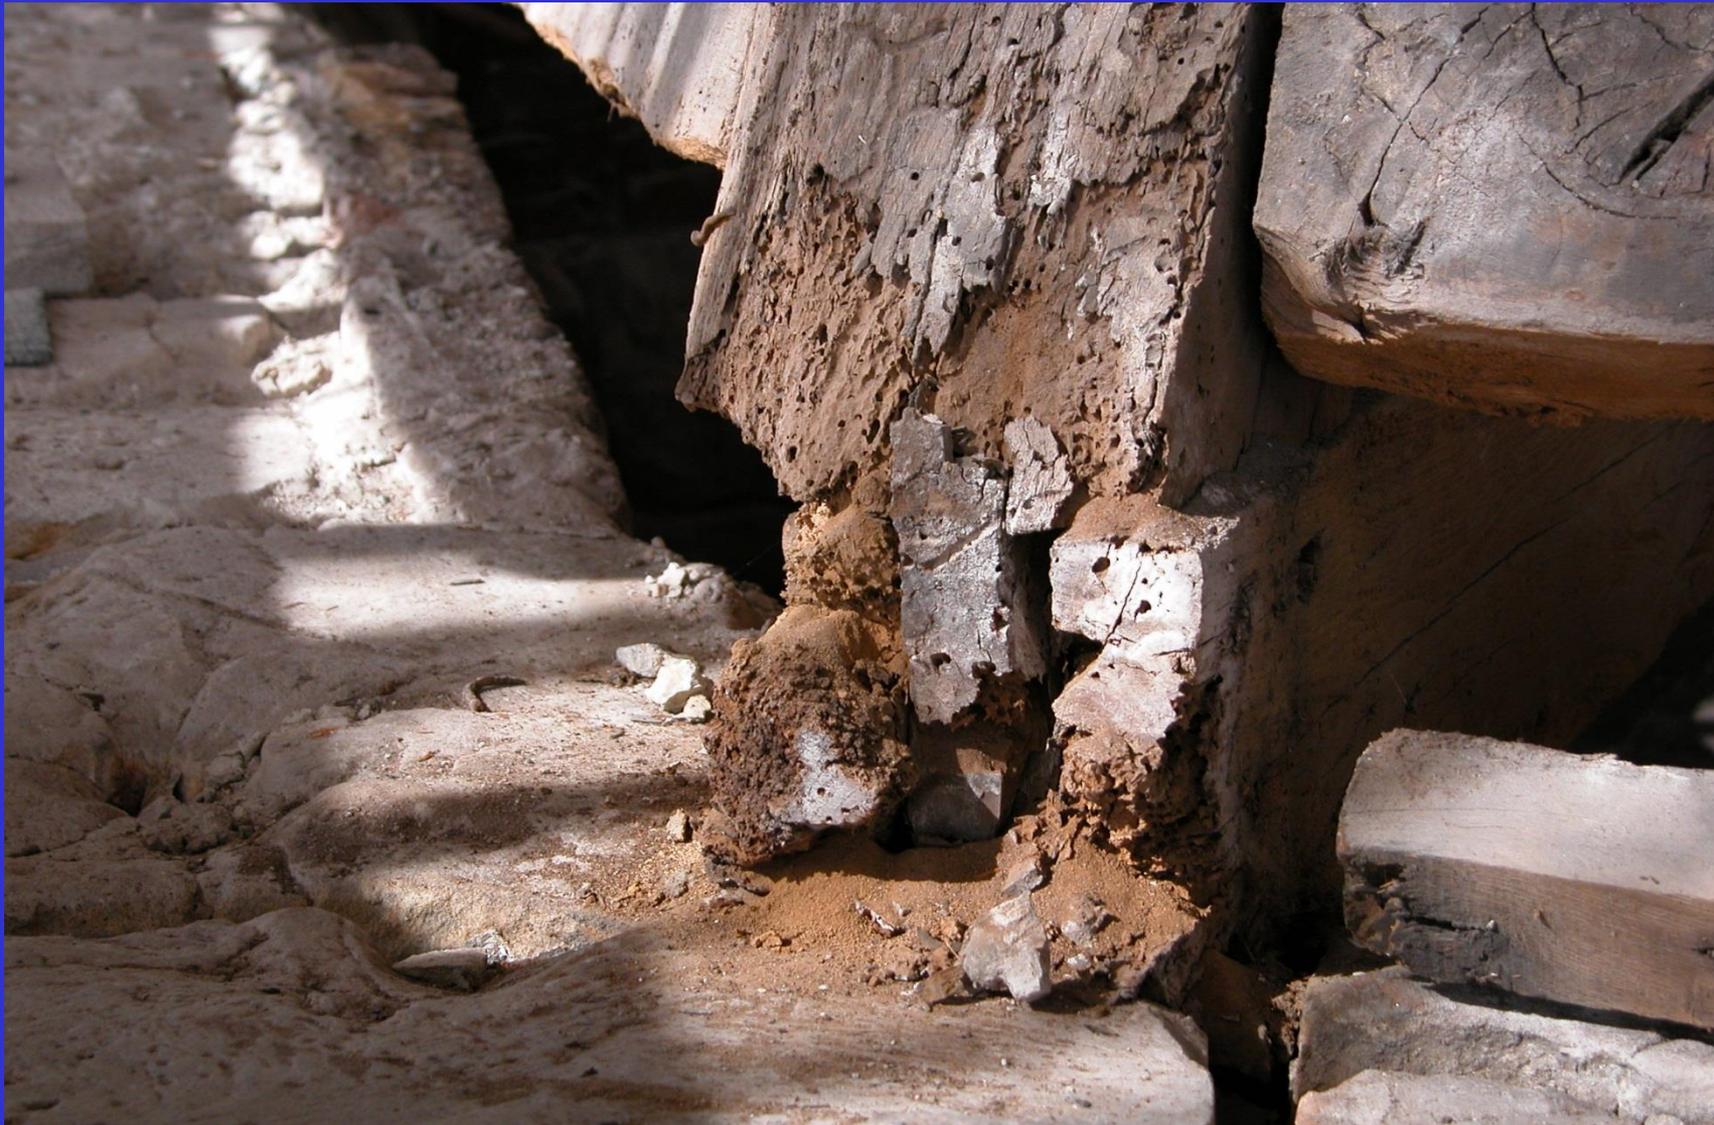
Oktagon Dachstuhl

Schäden an den Holzdachstühlen aus dem 17. Jahrhundert

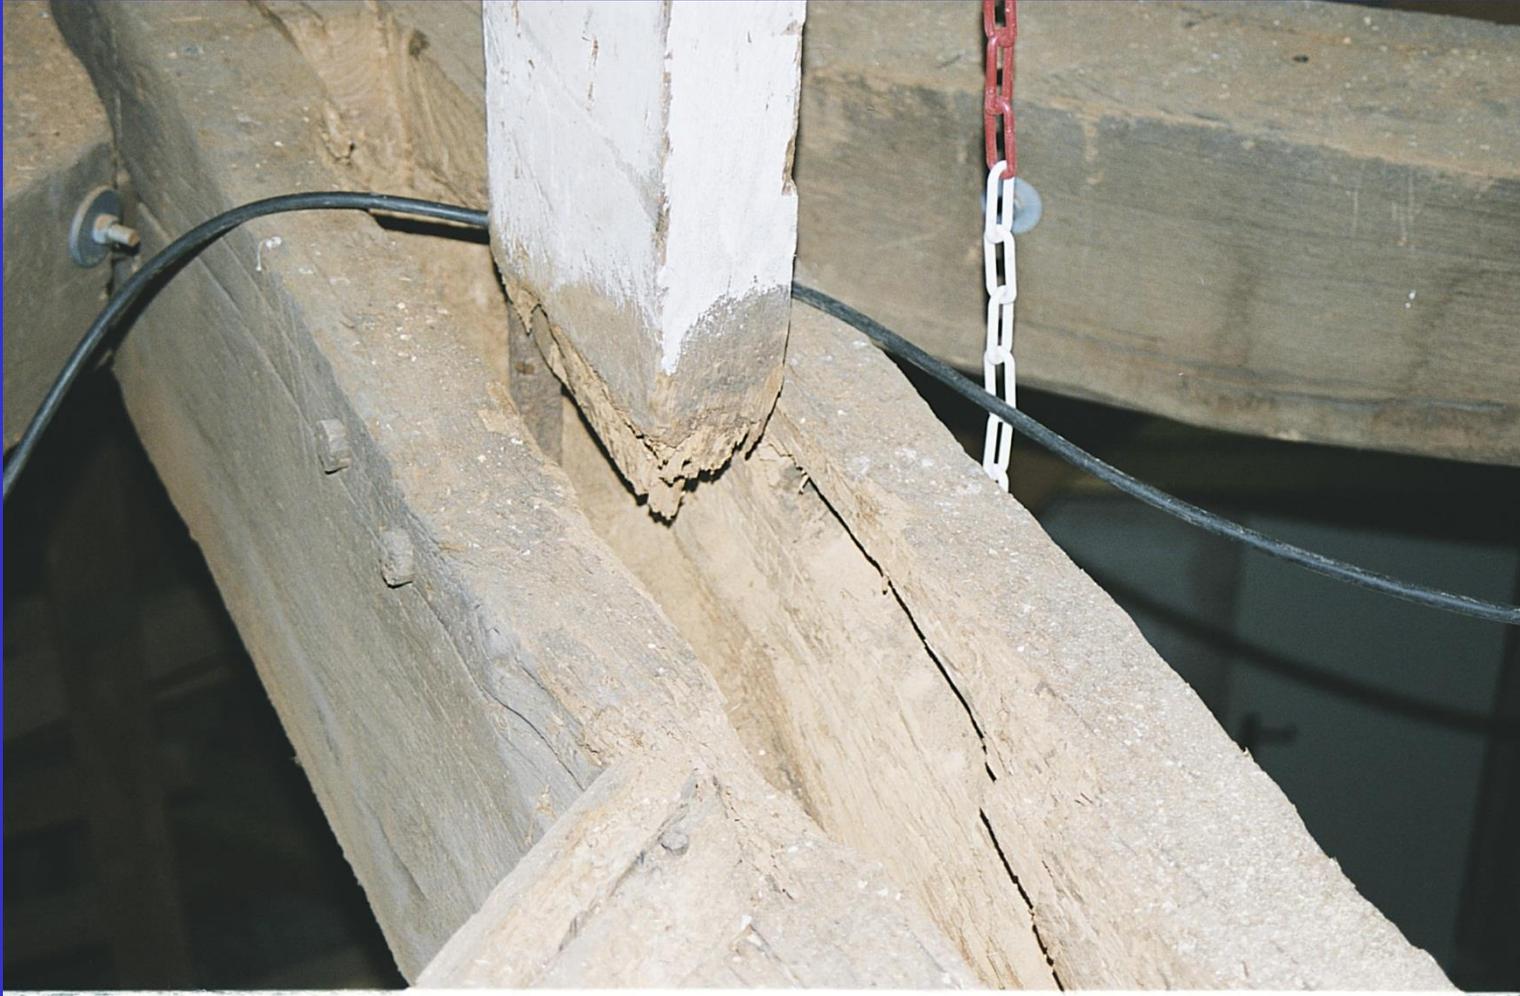
Dachstuhl Oktogon

Schäden - Holzschädlinge

Schädlingsbekämpfung - Heißluftbehandlung

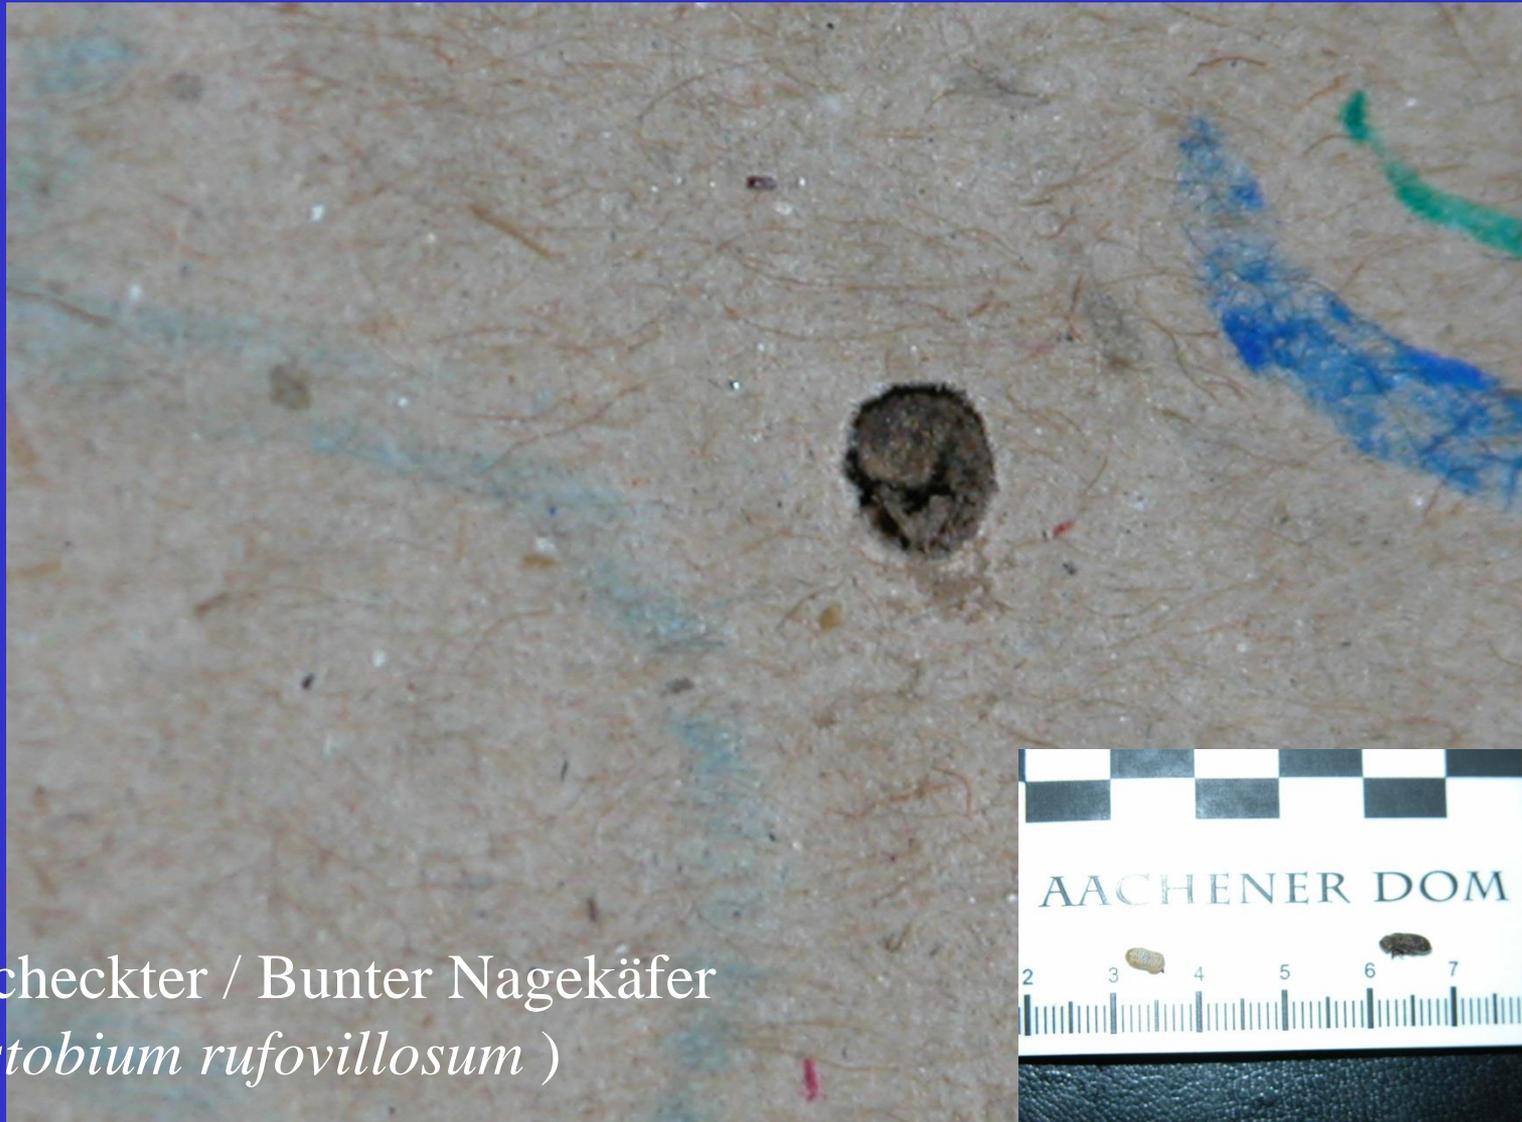
Gescheckter / Bunter Nagekäfer
(*Xestobium rufovillosum*)

Bekämpfung durch Warmluftbehandlung

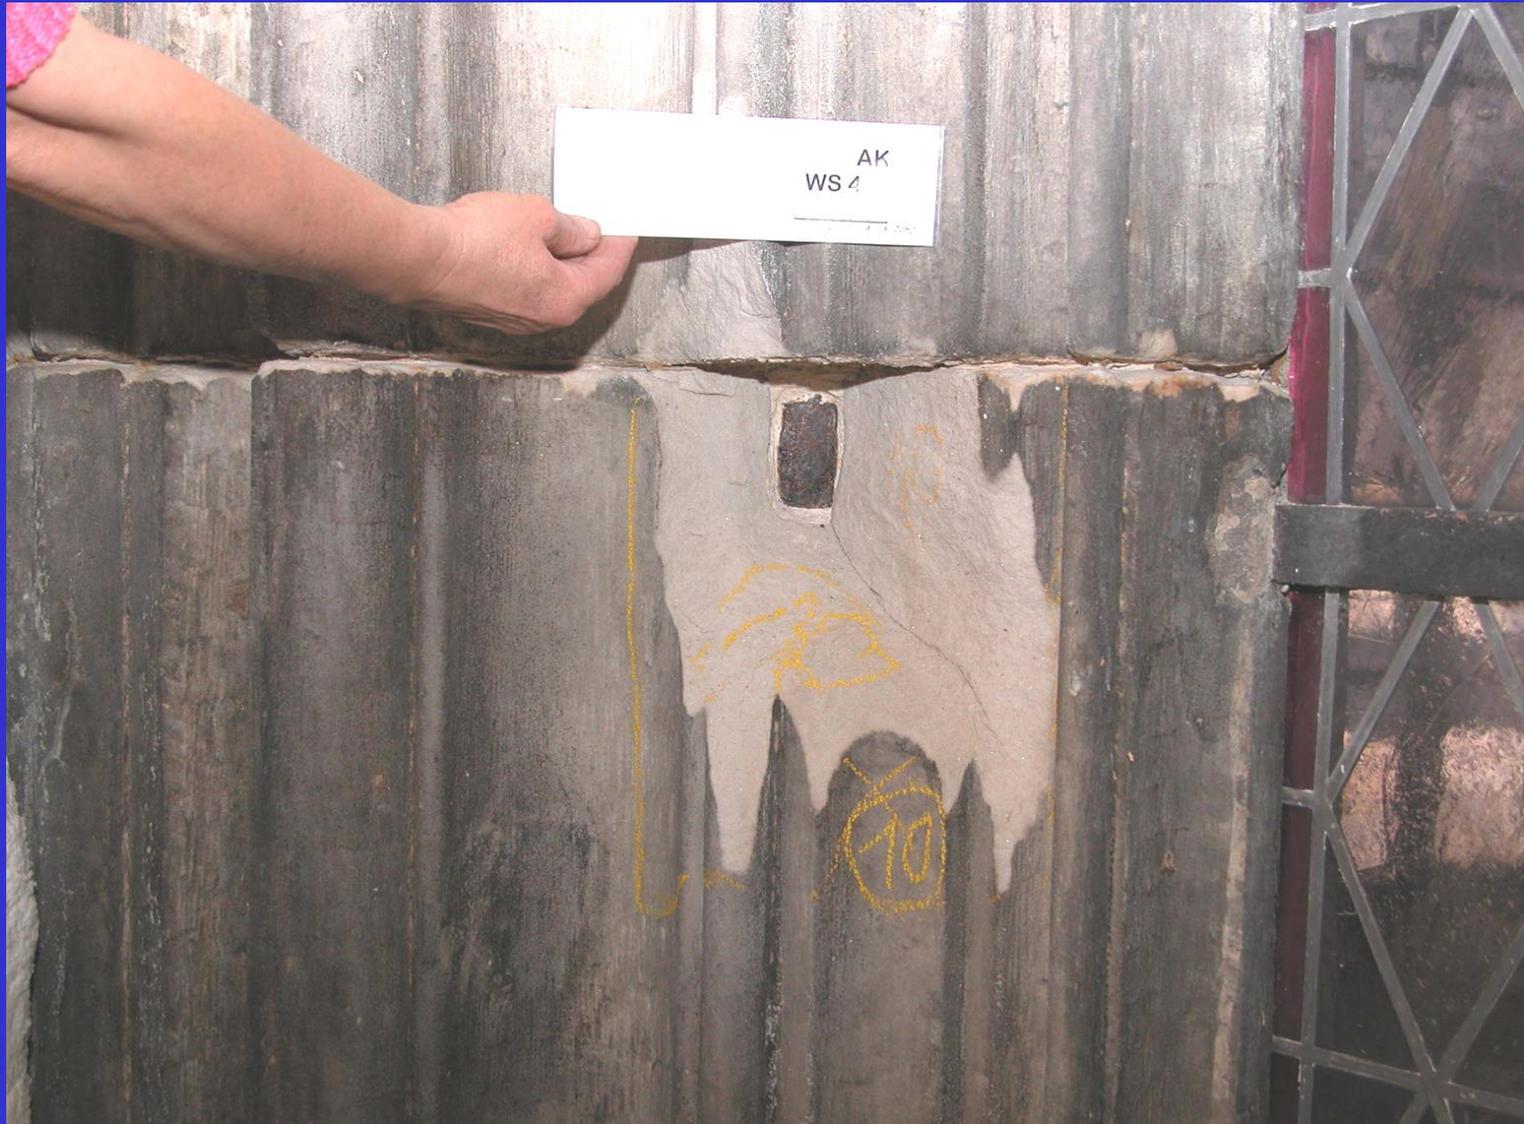
Annakapelle Natursteinsanierung

Steinabspregung durch rostenden Eisenringanker

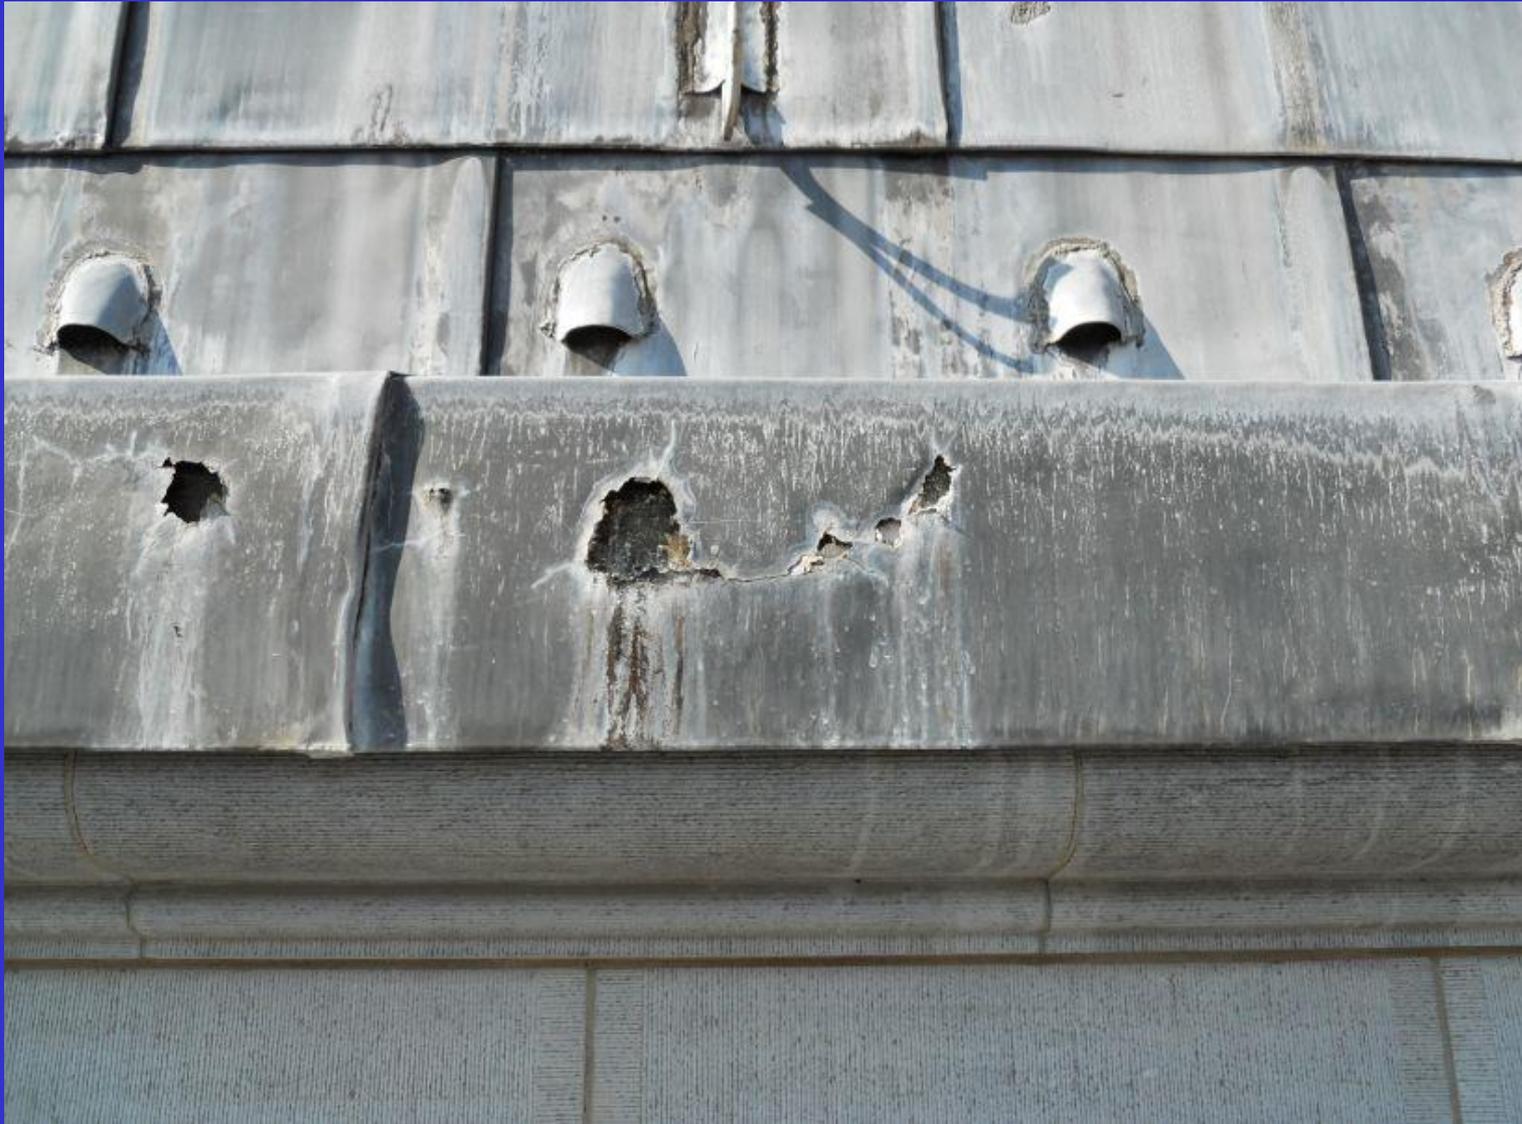
Ungarnkapelle

Weißrostbefall Bleibekleidung Kupferrinne

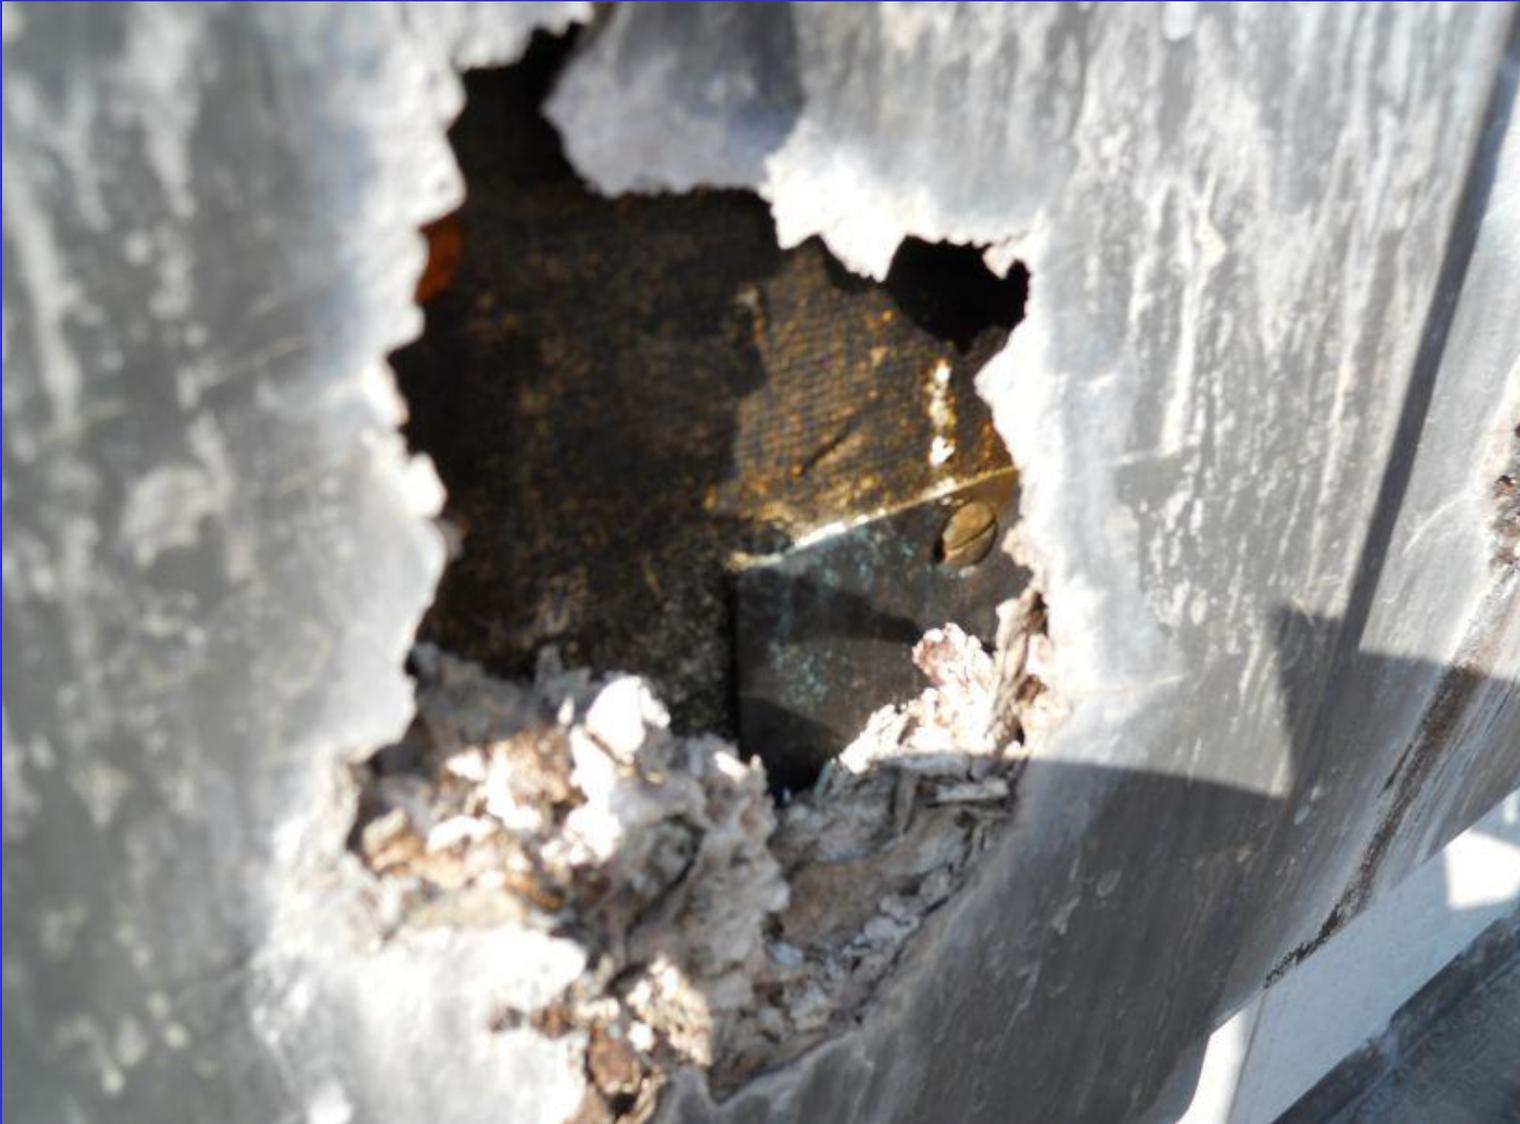
Ungarnkapelle

Weisrostbefall Bleibekleidung Kupferrinne

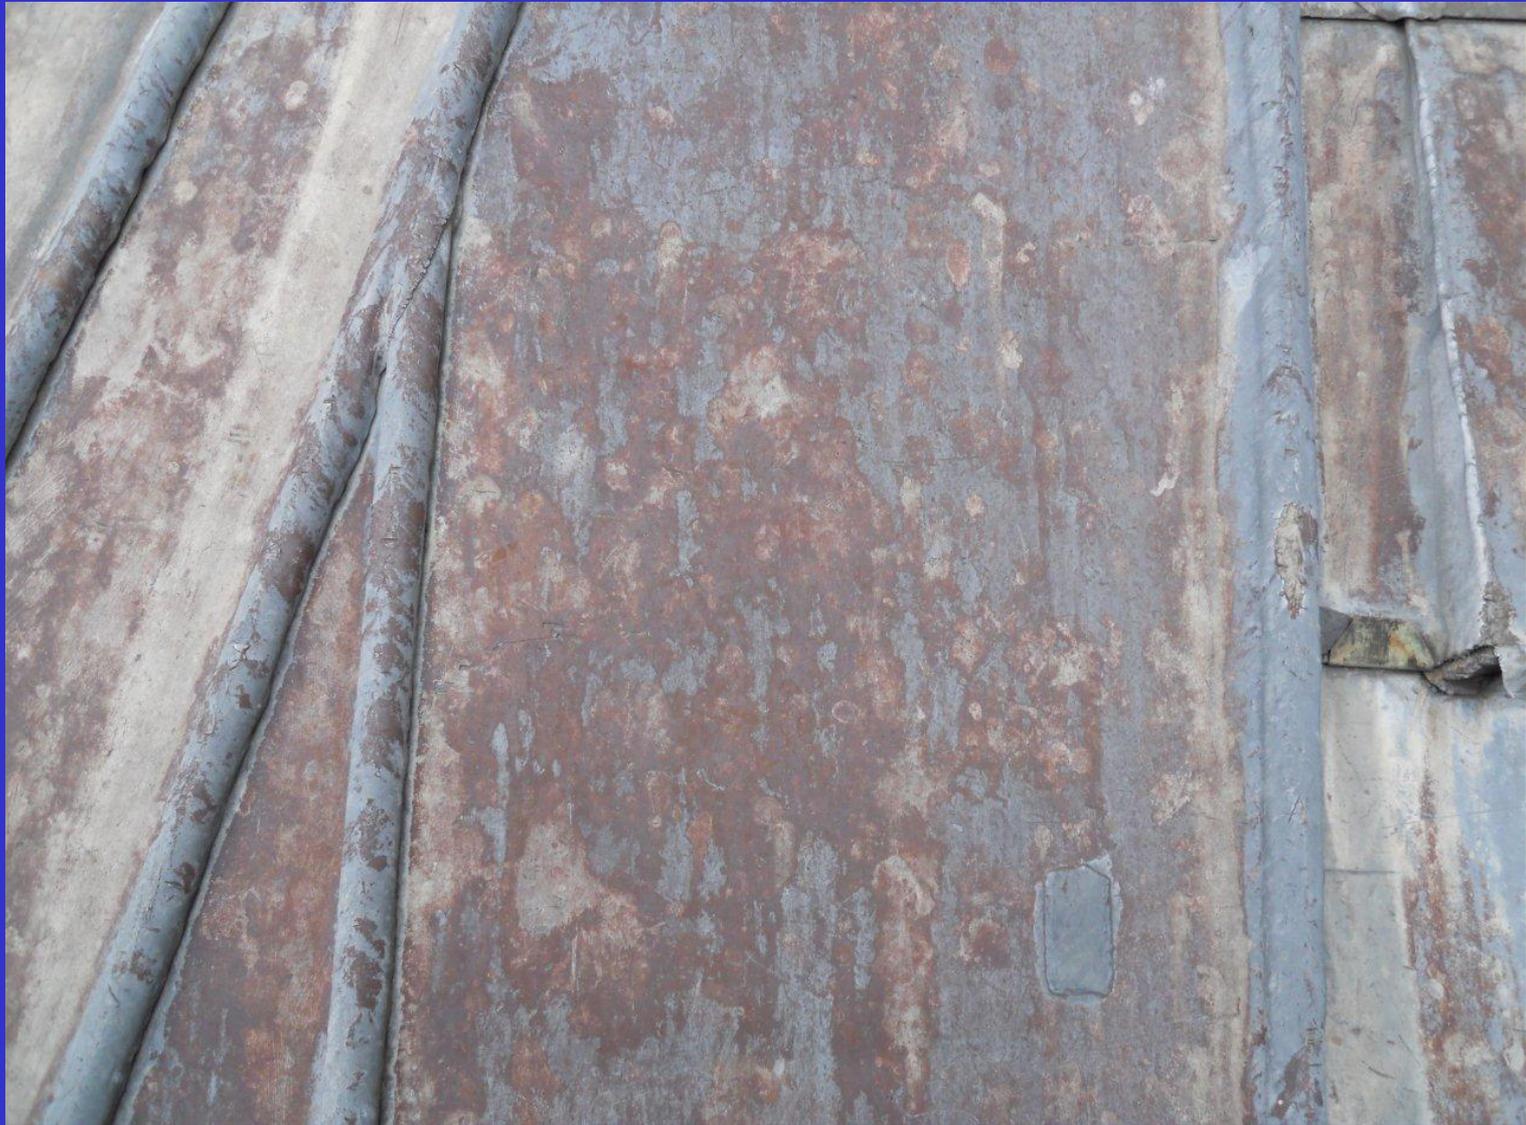
Sechzehneck - Rotalgen

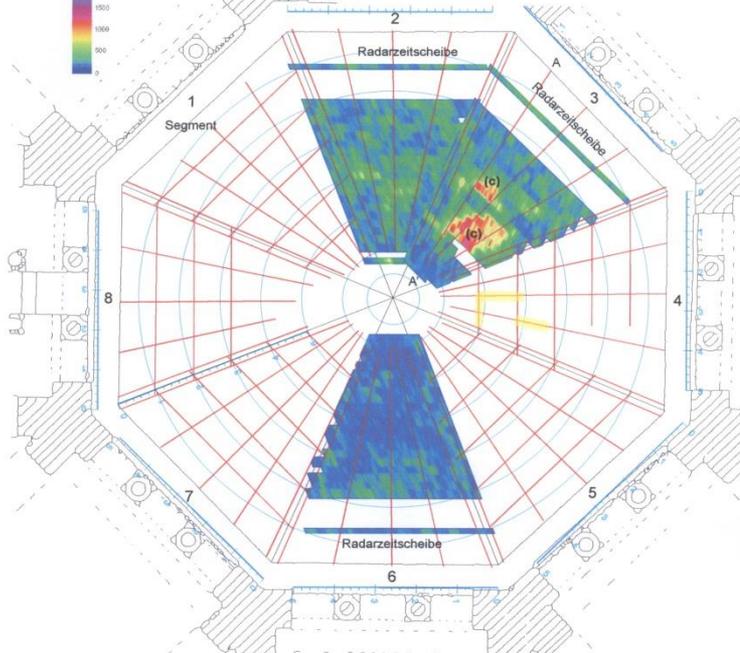
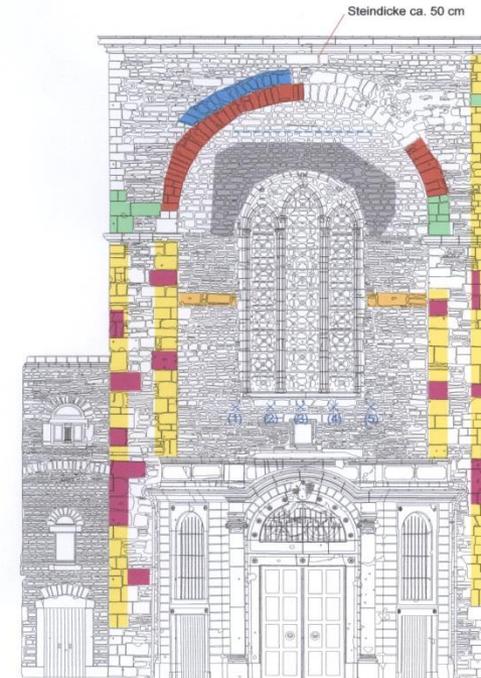
Abb. 8.4

■ Bereich mit leicht erhöhter Reflektivität in einer Tiefe von ca. 30 - 60 cm

(a) E: überall vertretener flacher Radarreflektor in sehr unterschiedlicher Stärke
I: 3 - 5 cm starke Putzschicht über Gewölbe-Steinquader

(c) E: in 2 Bereichen stark erhöhte Reflektivität
ab ca. 40 cm Tiefe,
darüber in ca. 4 cm Tiefe ebene Reflexion
I: Materialwechsel, Ausbesserung

--- Objekt, eventuell Eisen in ca. 1m Tiefe

- im Bereich zwischen den beiden Gesimsen außerhalb der Nische poröser Baustoff ohne ausgeprägte Fugen, gut vermörtelt, Einbindetiefe der Steinquader ca. 30-40 cm
- im Pfeiler zwischen den Randsteinen poröser Baustoff ohne ausgeprägte Fugen, gut vermörtelt
- trockenes Baumaterial in der Nische, gut vermörtelt, ohne ausgeprägte Fugen

- rückwertige teilweise offene Stoßfuge oder Materialwechsel bei ca. 80 cm
- rückwertige teilweise offene Stoßfuge oder Materialwechsel bei ca. 60 cm, am südlichen Pfeiler bei ca. 80 cm
- trockenes Baumaterial, Mauerstärke ca. 1.80 m
- ⊗ Wandstärke der Nische an den Punkten : (1), (5) ca. 120 cm (2), (4) ca. 85 cm (3) ca. 65 cm
- rückwertige teilweise offene Stoßfuge oder Materialwechsel bei ca. 70 cm
- rückwertige teilweise offene Stoßfuge oder Materialwechsel bei ca. 70 cm
- Steinplatten ca. 30 cm, Reflektor in 1m Tiefe (eventuell Eisen oder offene Stoßfuge)
- rückwertige teilweise offene Stoßfuge bei ca. 30 cm (Hohlage)

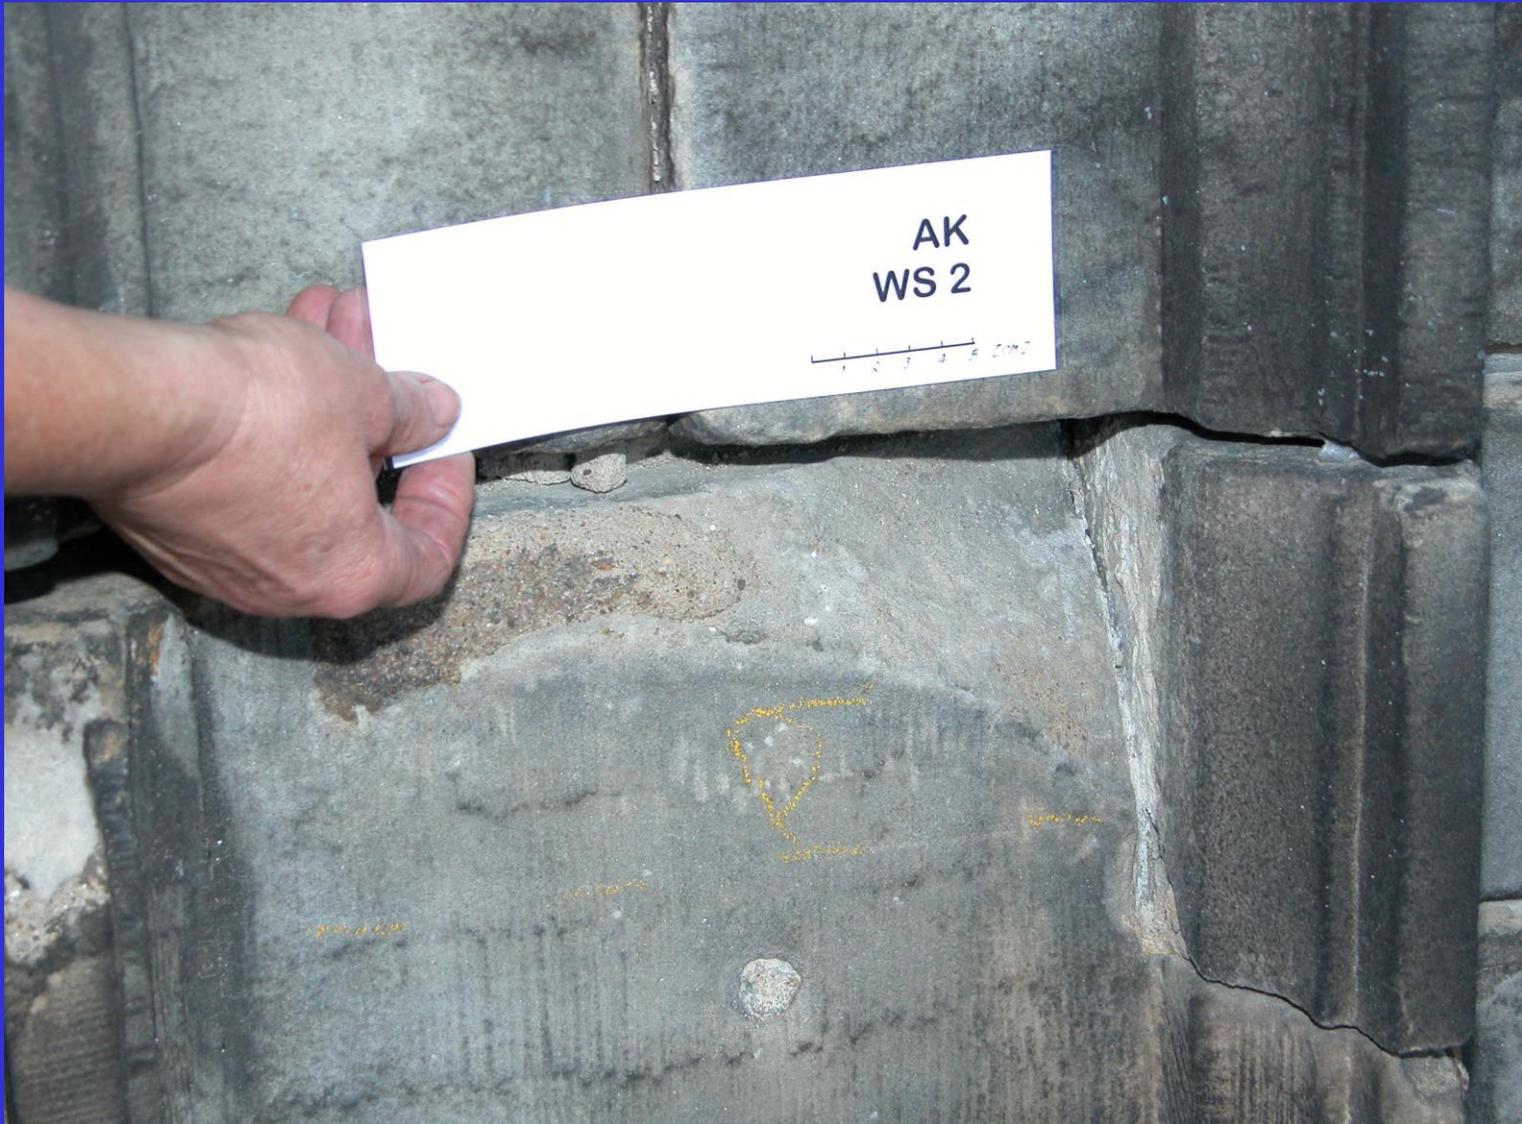
Annakapelle Natursteinsanierung

Wandscheibe 2 – Ausbruch

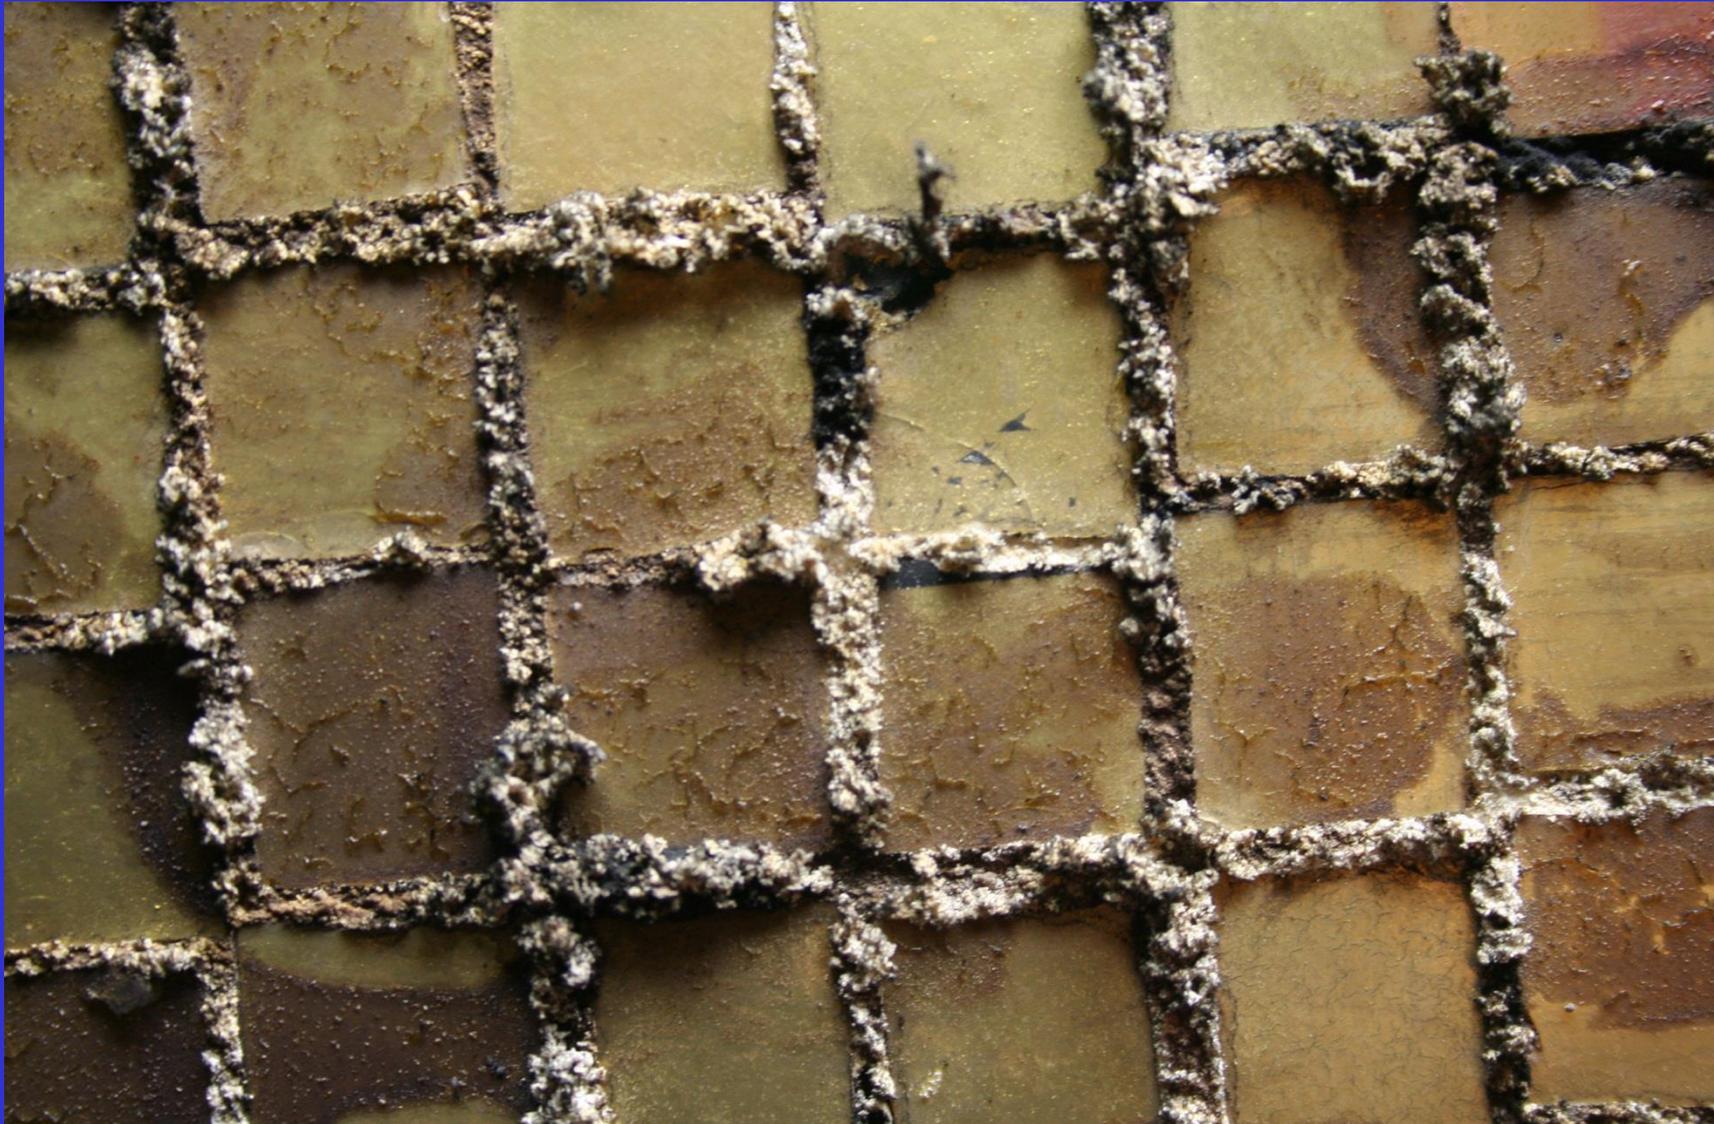
und teilweise Ausblühungen, sowie ein Überzug aus Asphaltlack (1902)

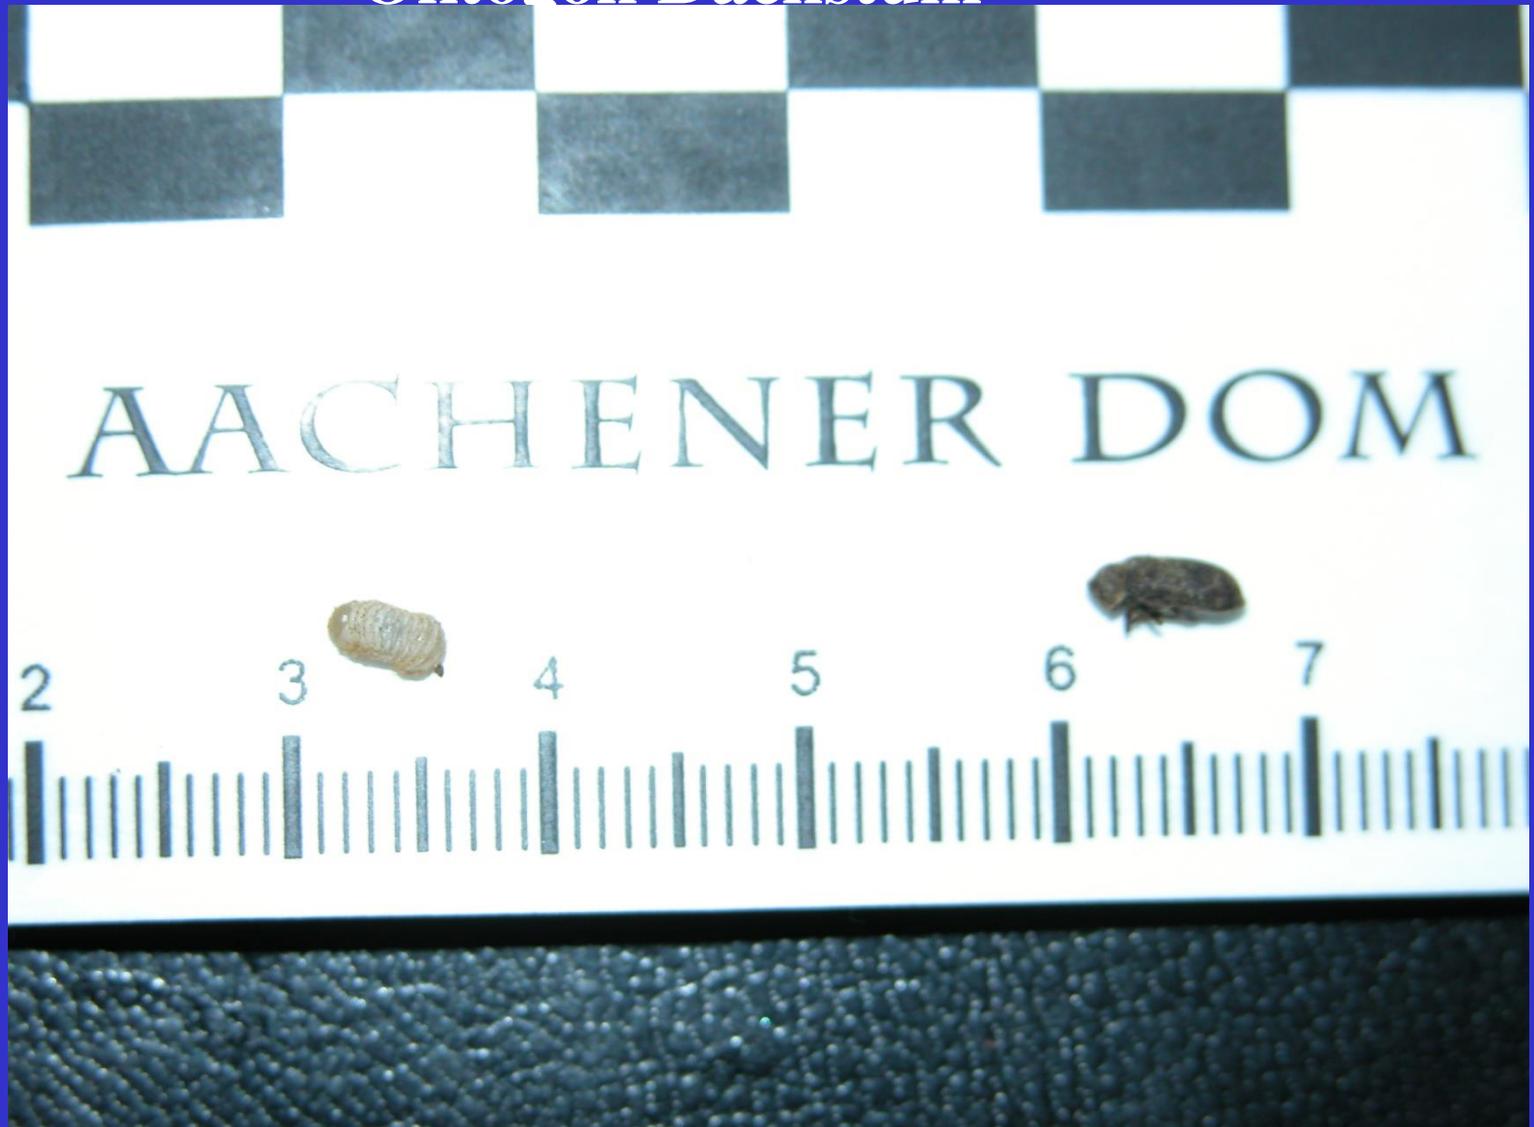
Oktagon Dachstuhl

Sanierung – Schaden Holzschädlinge

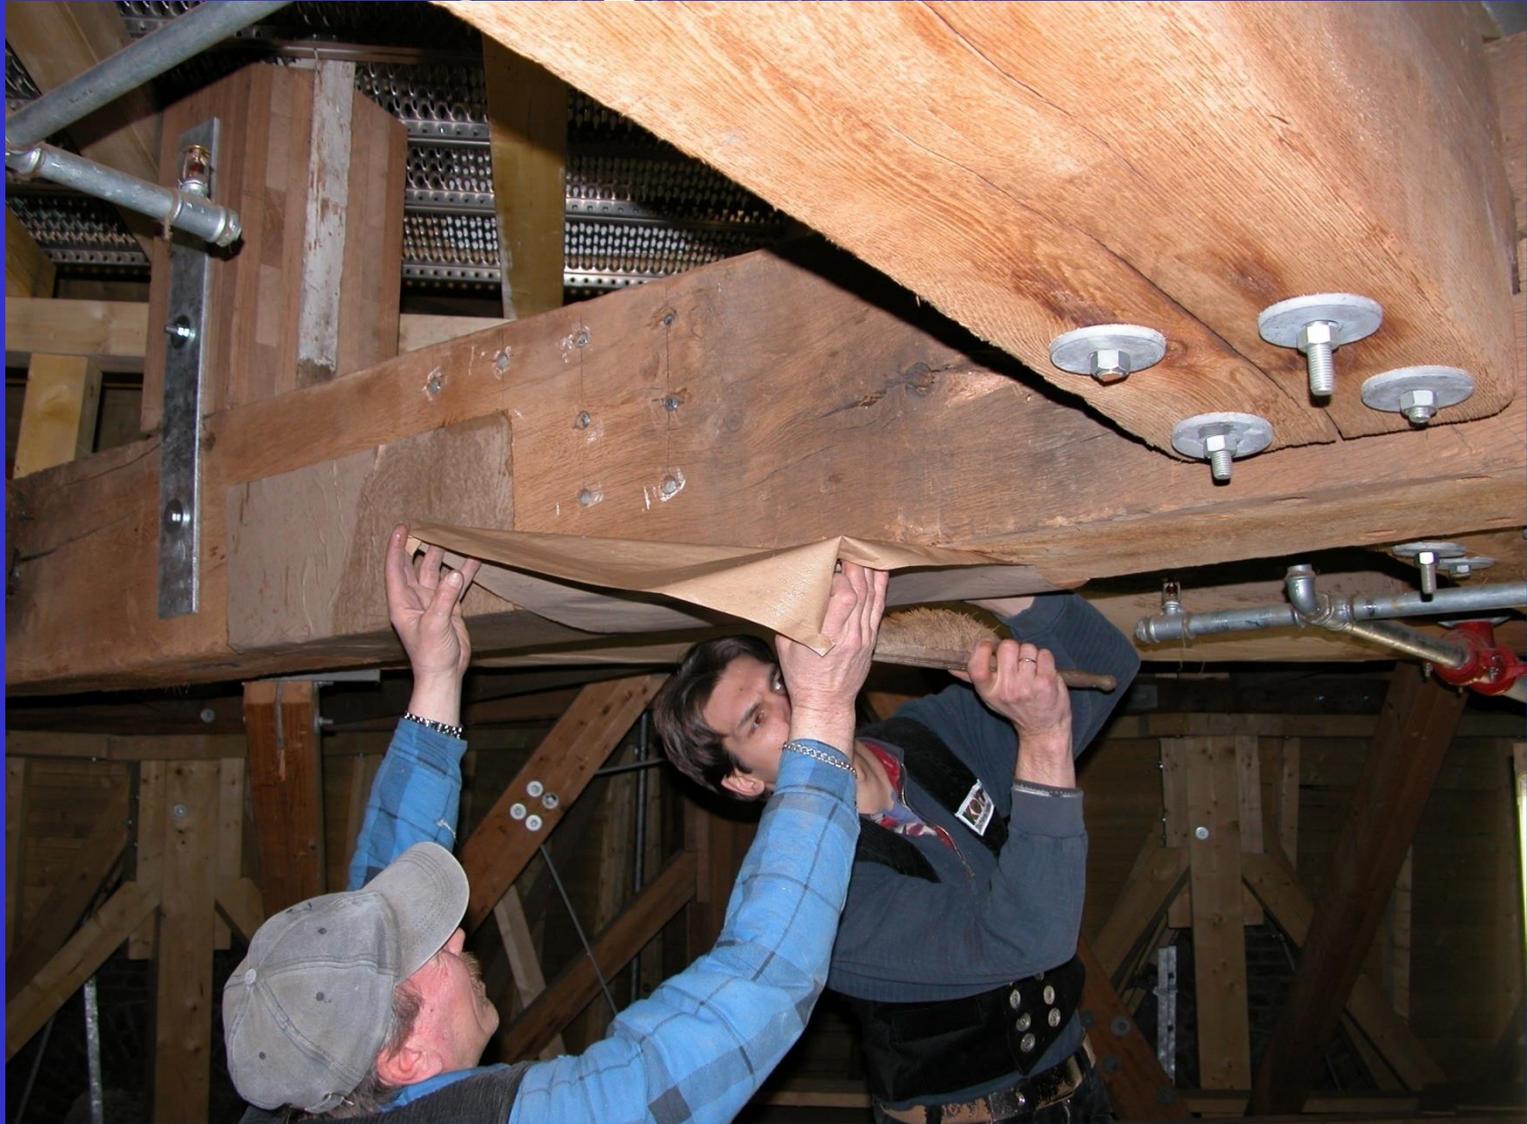
Oktagon Dachstuhl

Sanierung – Schaden Holzschädlinge

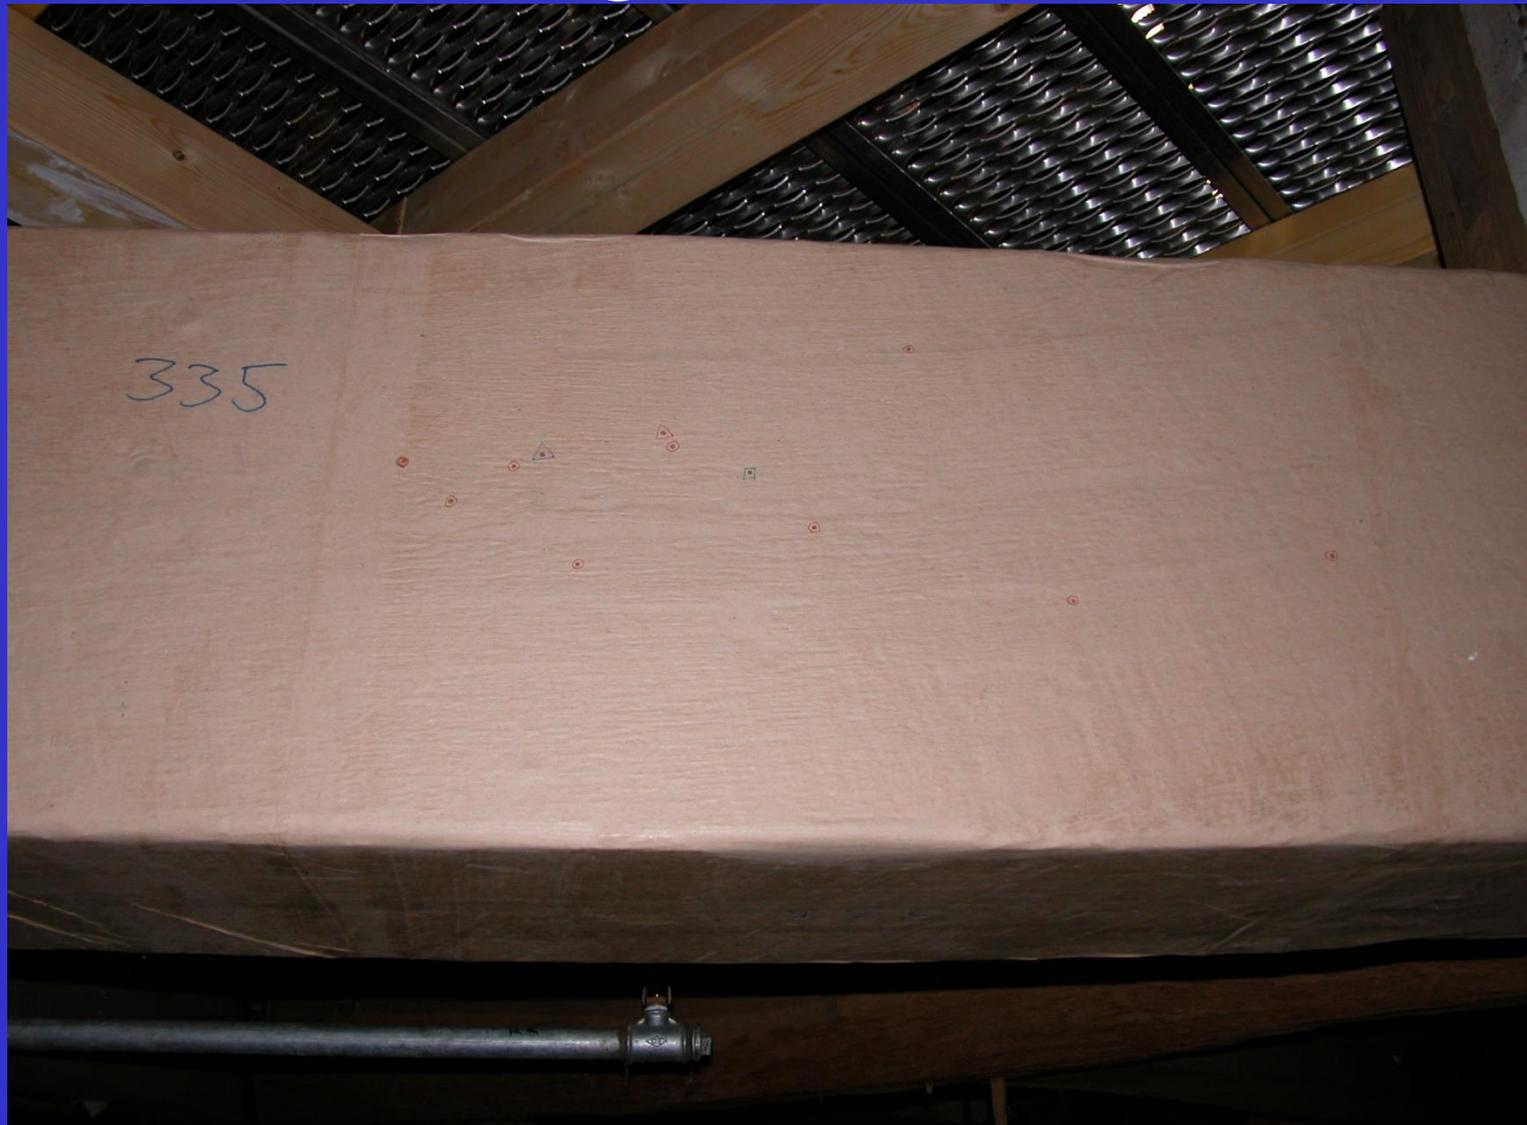
Oktagon Dachstuhl

Sanierung – Schaden Holzschadlinge
