Uit de Stellingen – 50 jaar restauratie kathedraal Antwerpen – 11.12.2015 Dombauleitung Aachen
Dom zu Aachen – 30 Jahre Erhaltung, Sanierung und Bauforschung -
Eine technische und konservatorische Herausforderung

Grundinstandsetzung und Innensanierung 1986 bis 2016

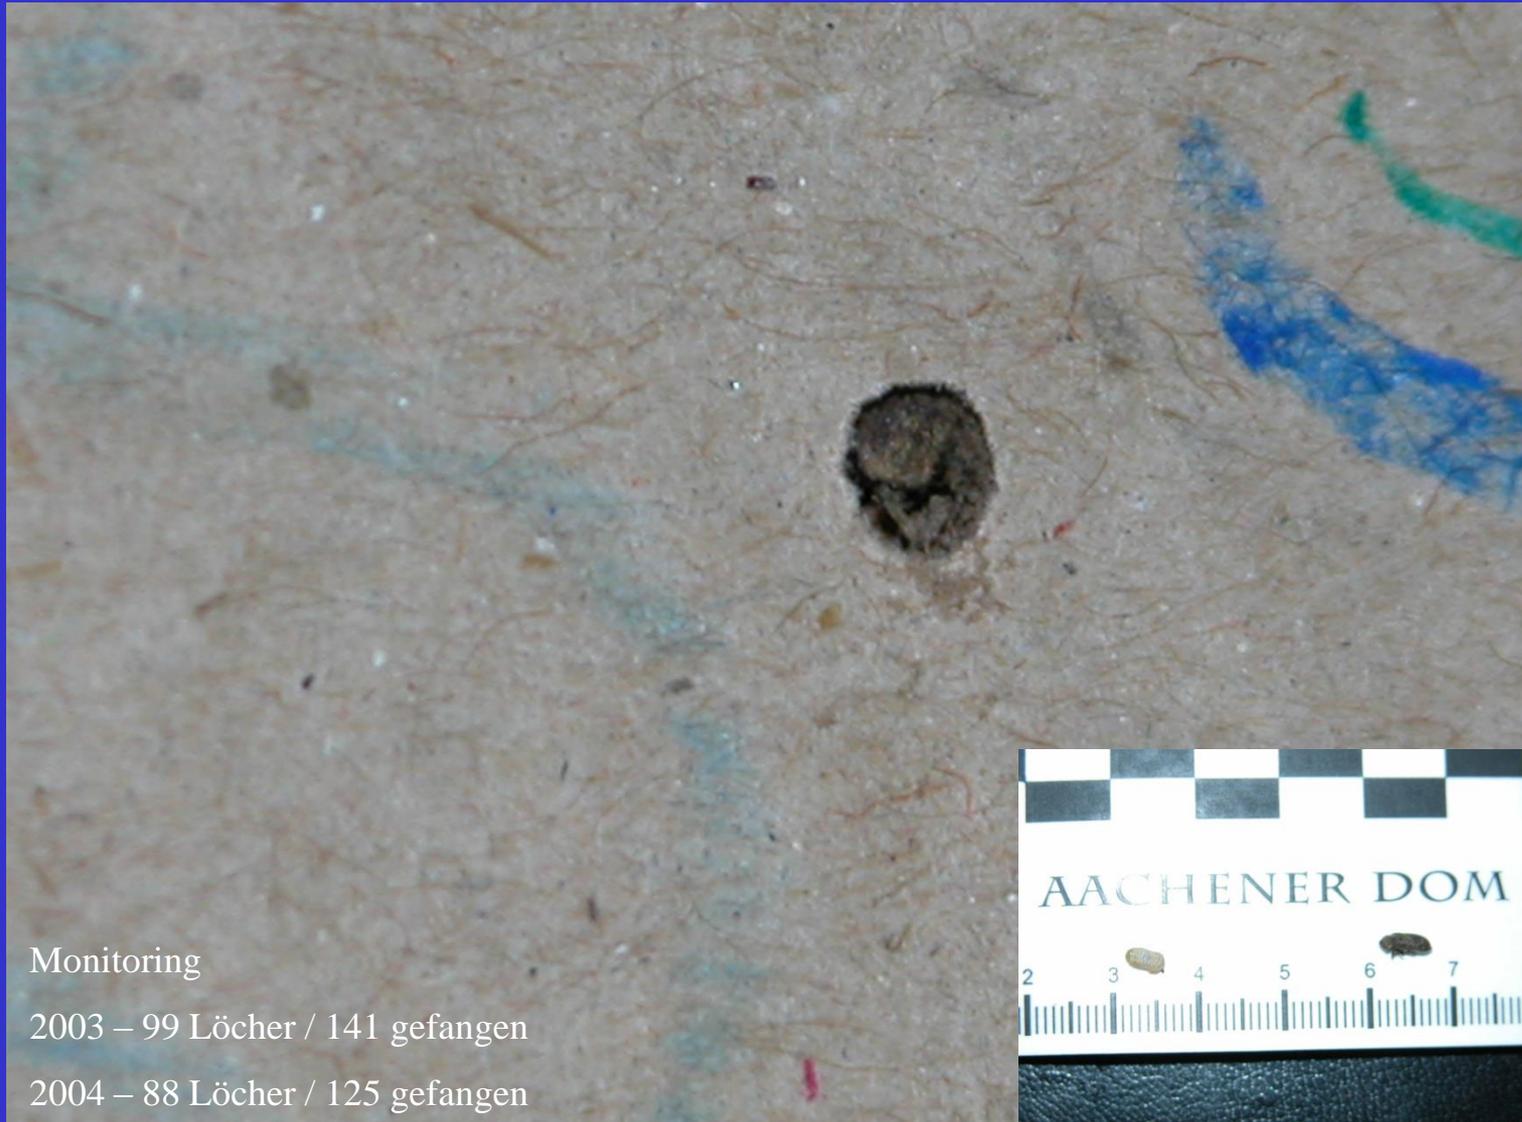
Dachstuhl Oktogon

2003 – 99 Löcher / 141 gefangen

2004 – 88 Löcher / 125 gefangen

Heißluftbehandlung – Ursache gescheckter Nagekäfer

Schädlingsbekämpfung - Heißluftbehandlung

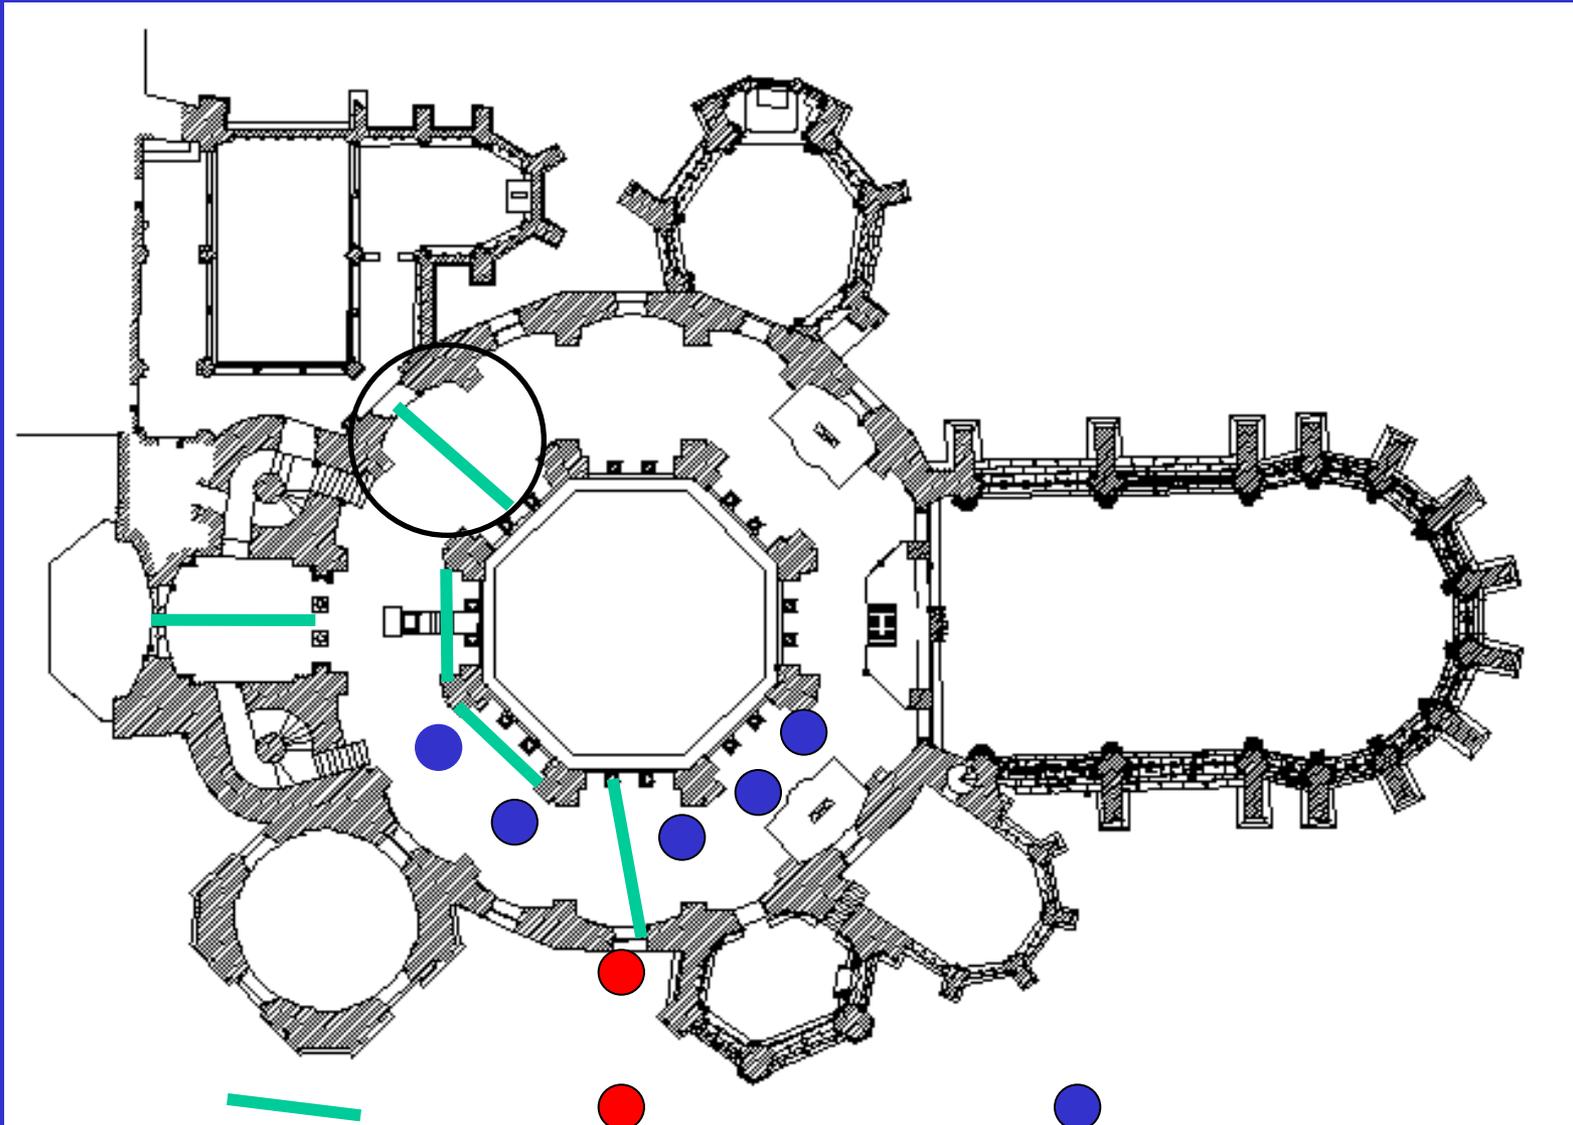
Grundriss OG

Erdbebenrisse aus dem Jahre 803 im Gewölbe, Außenmauer und Fundamente

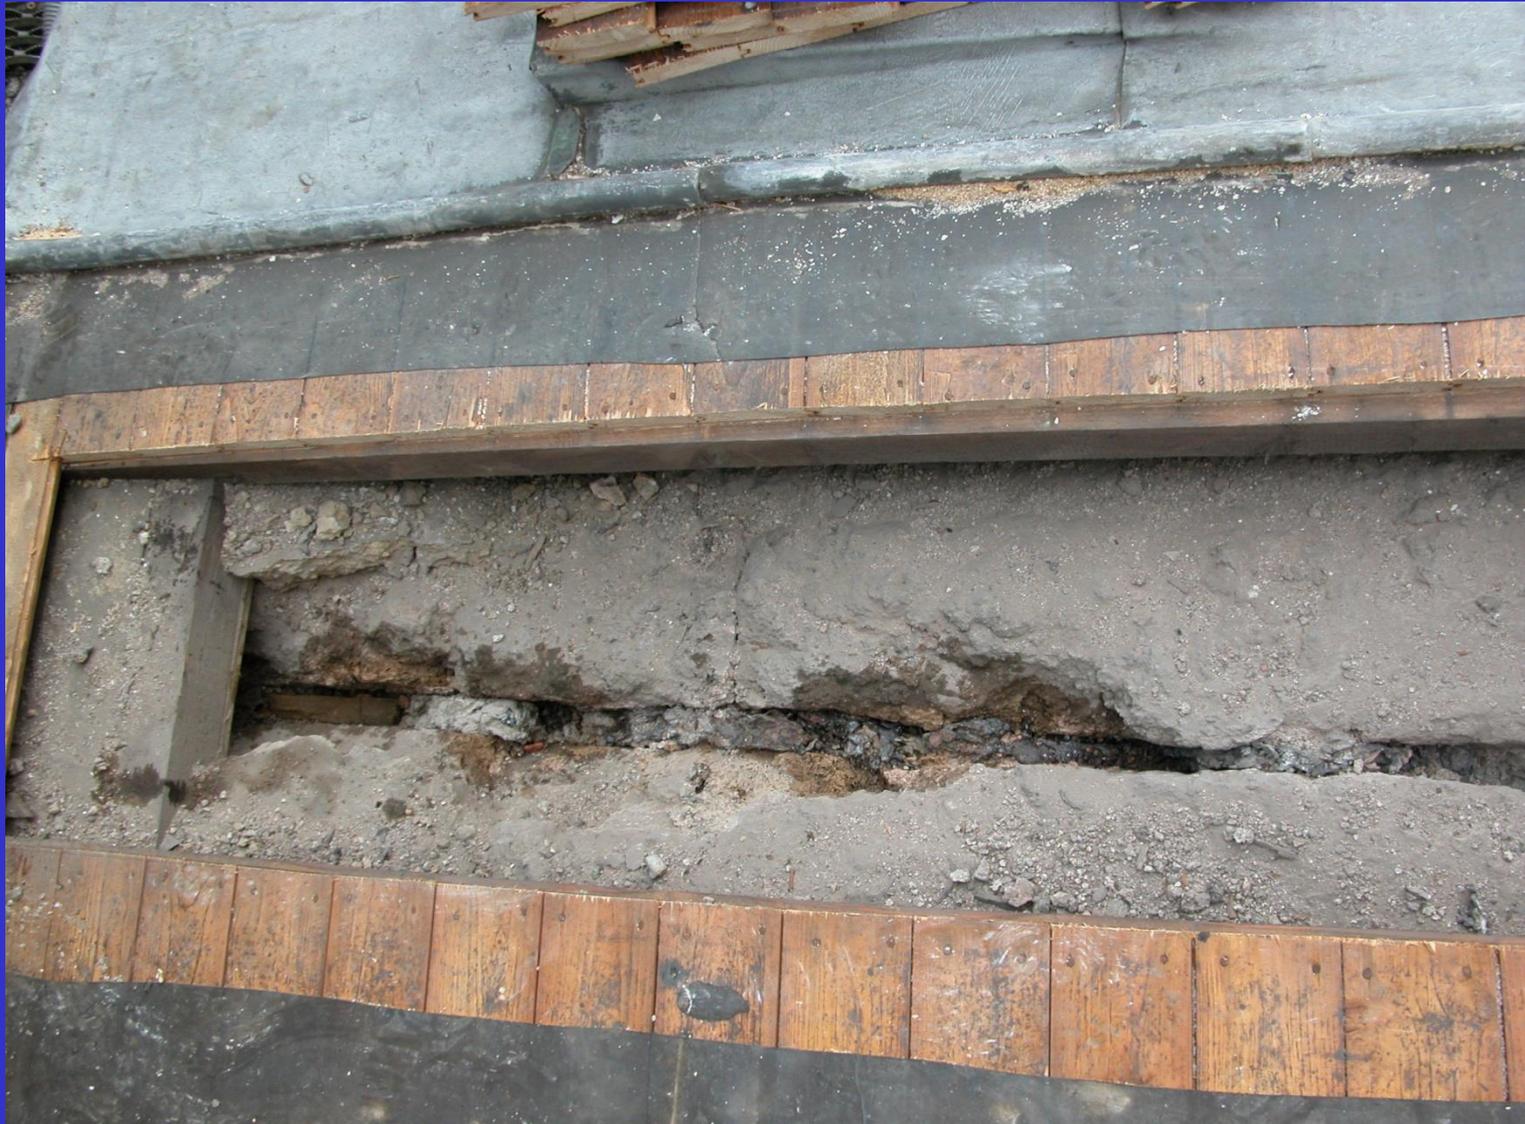
Bleiverguss in dem Riss, darüber Estrich

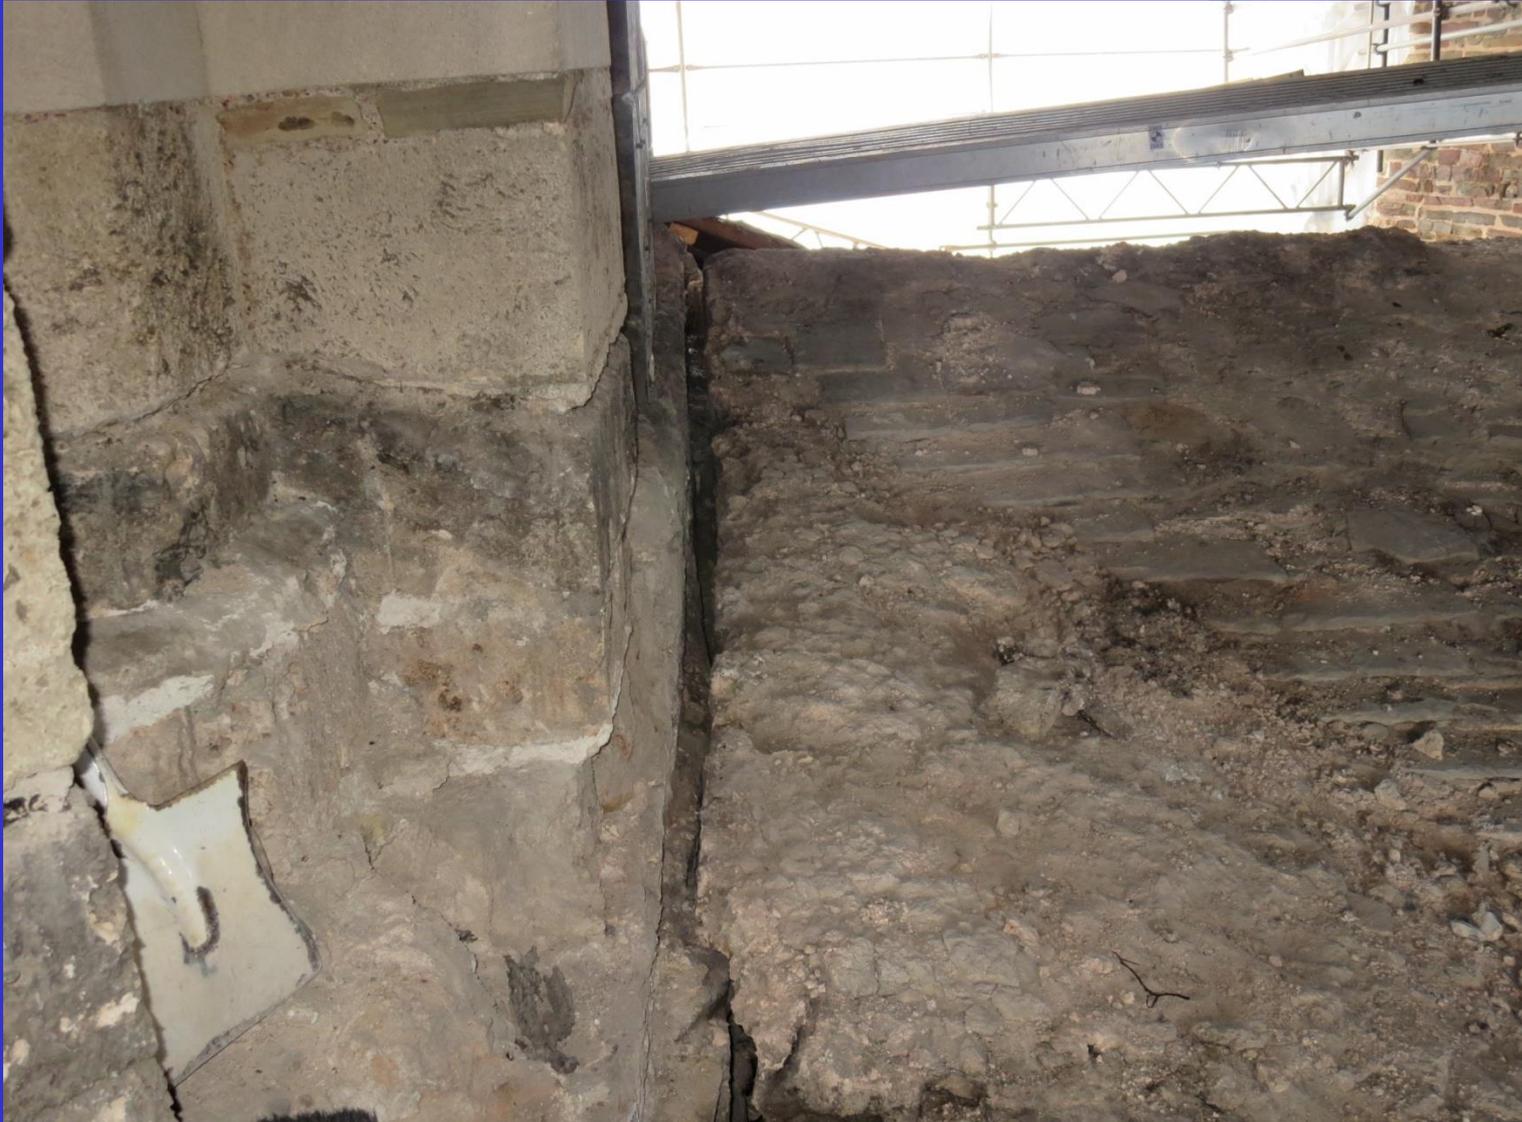
Sechzehneck - Erdbebenriss

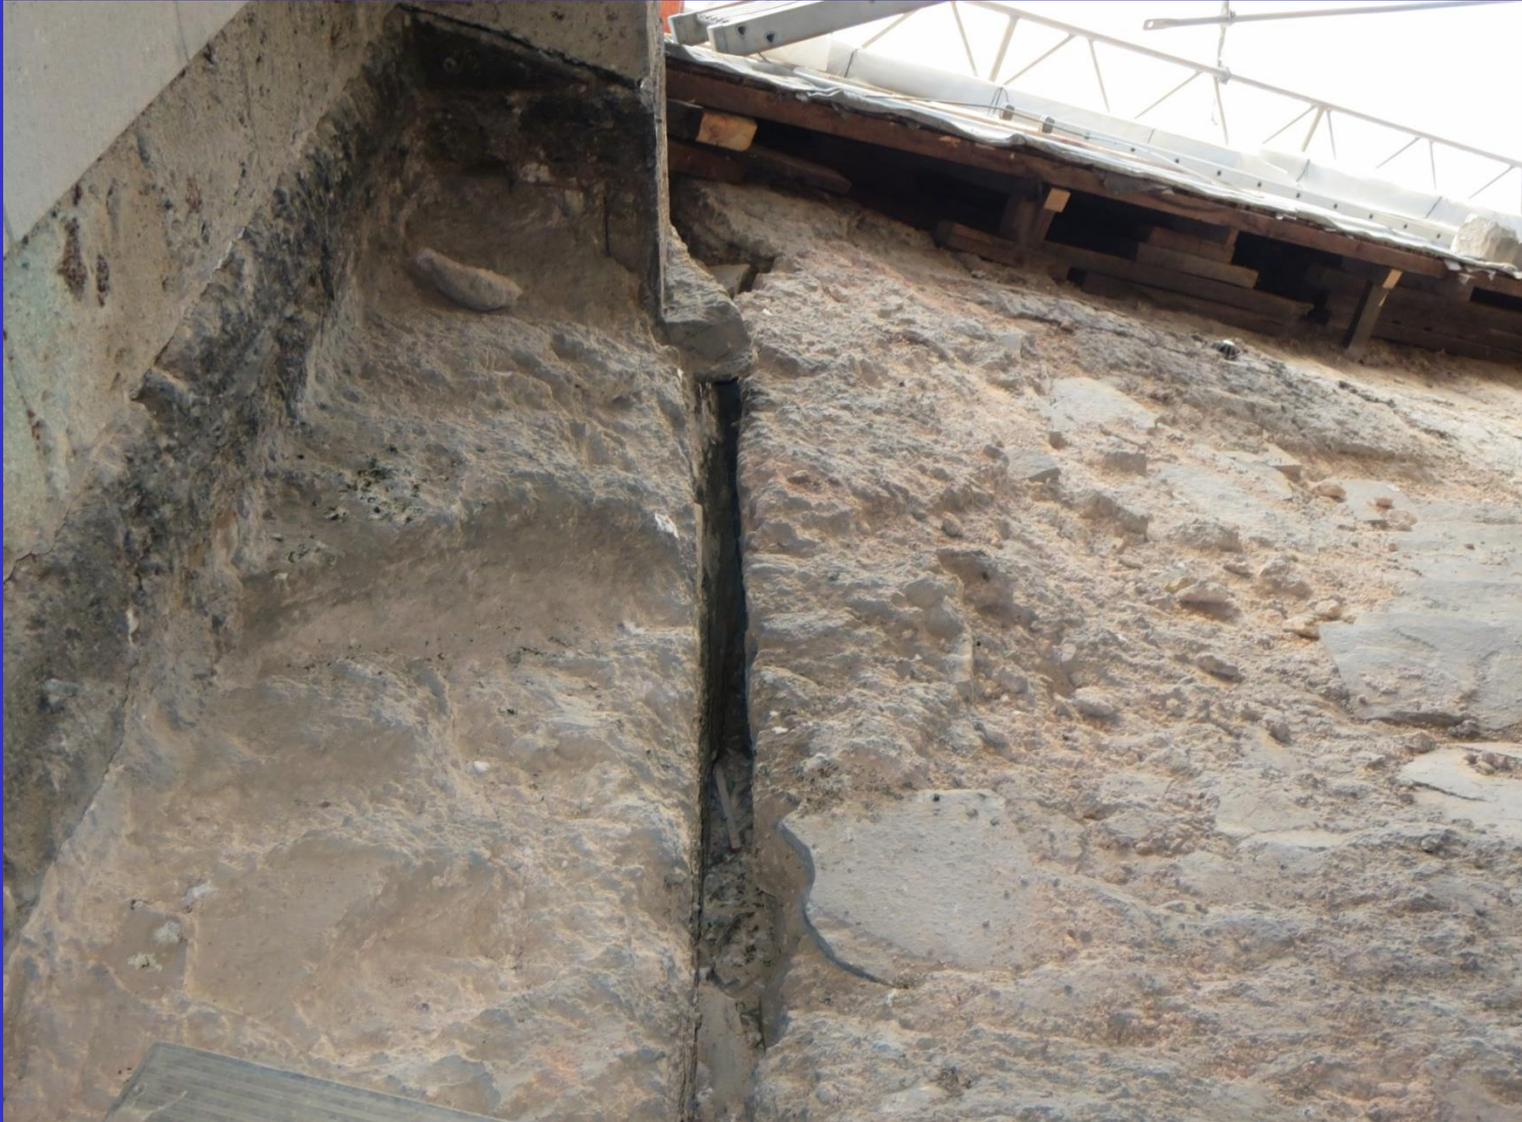
Sechzehneck - Erdbebenriss

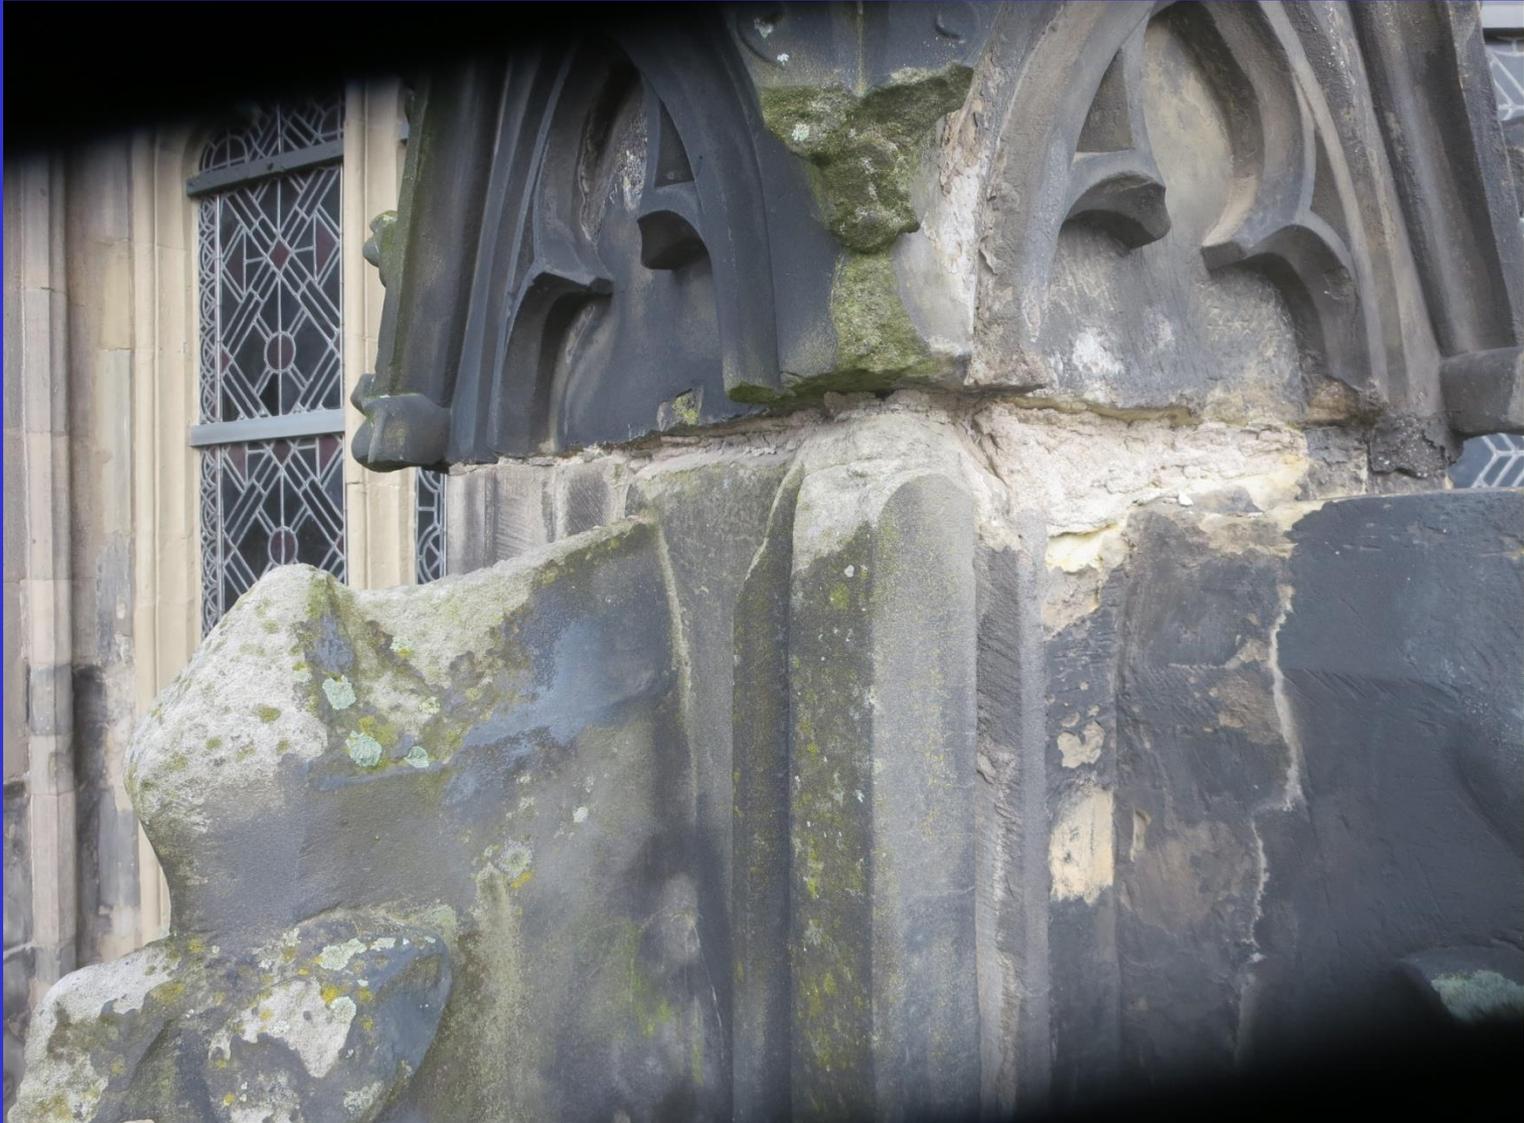
Chorhalle Fugenschäden

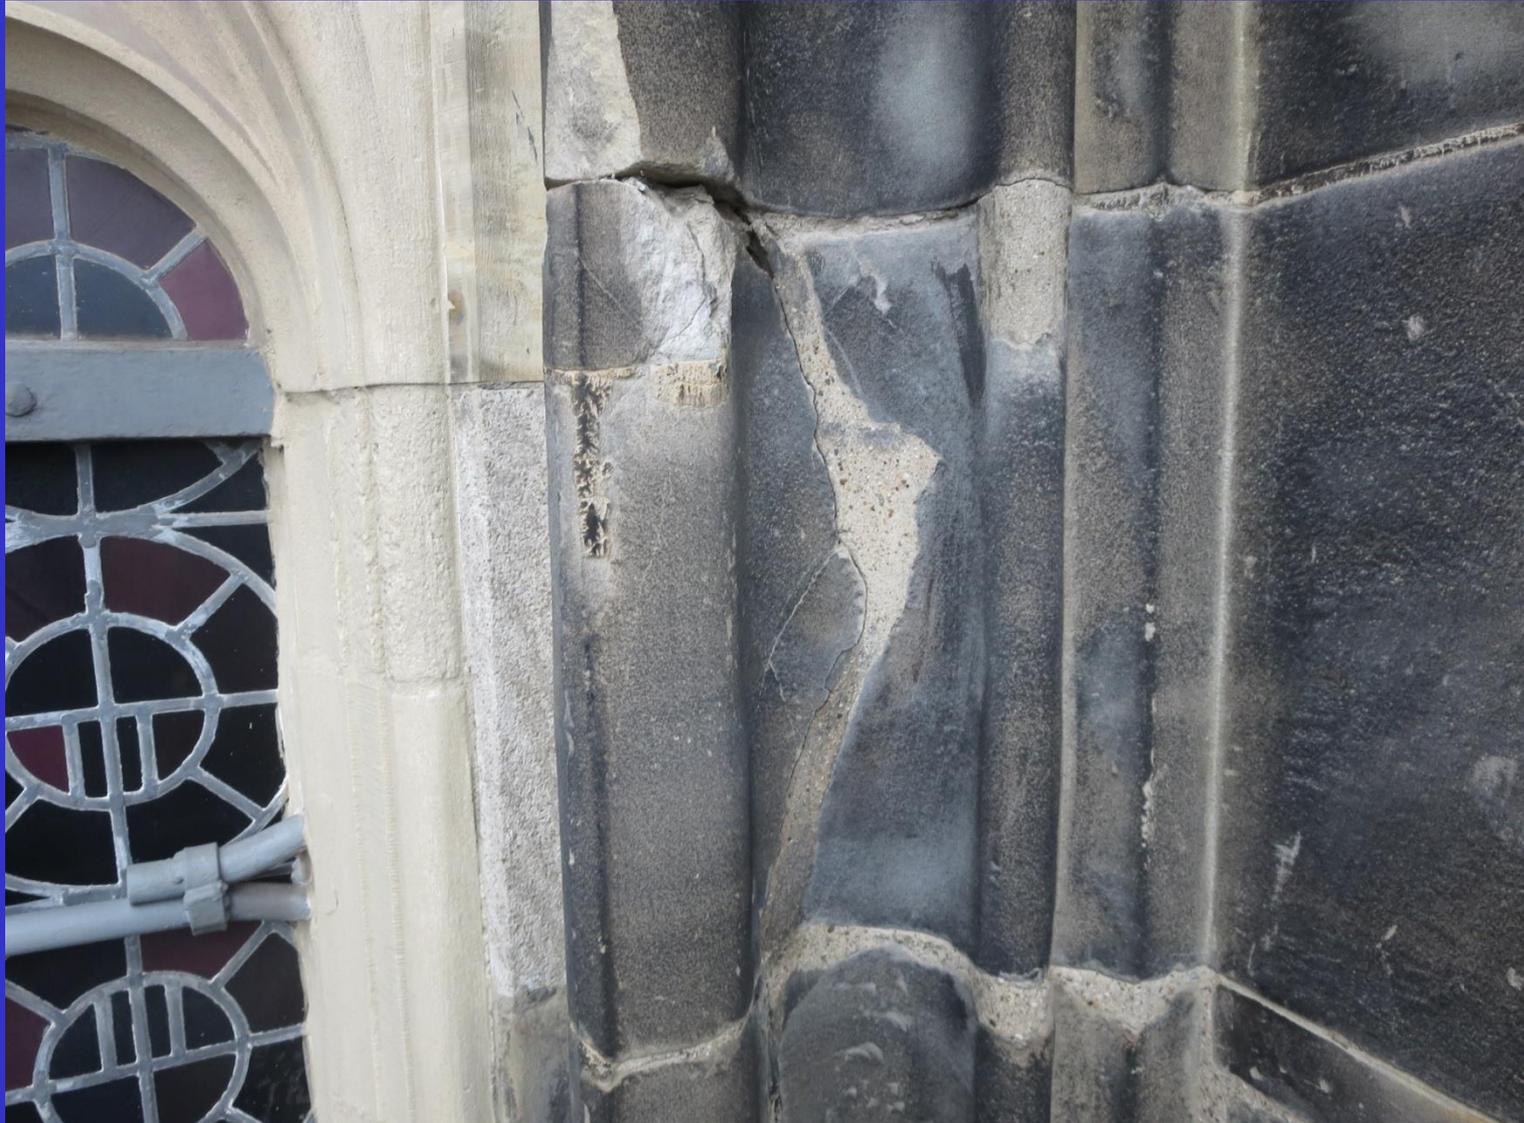
Chorhalle Steinschäden

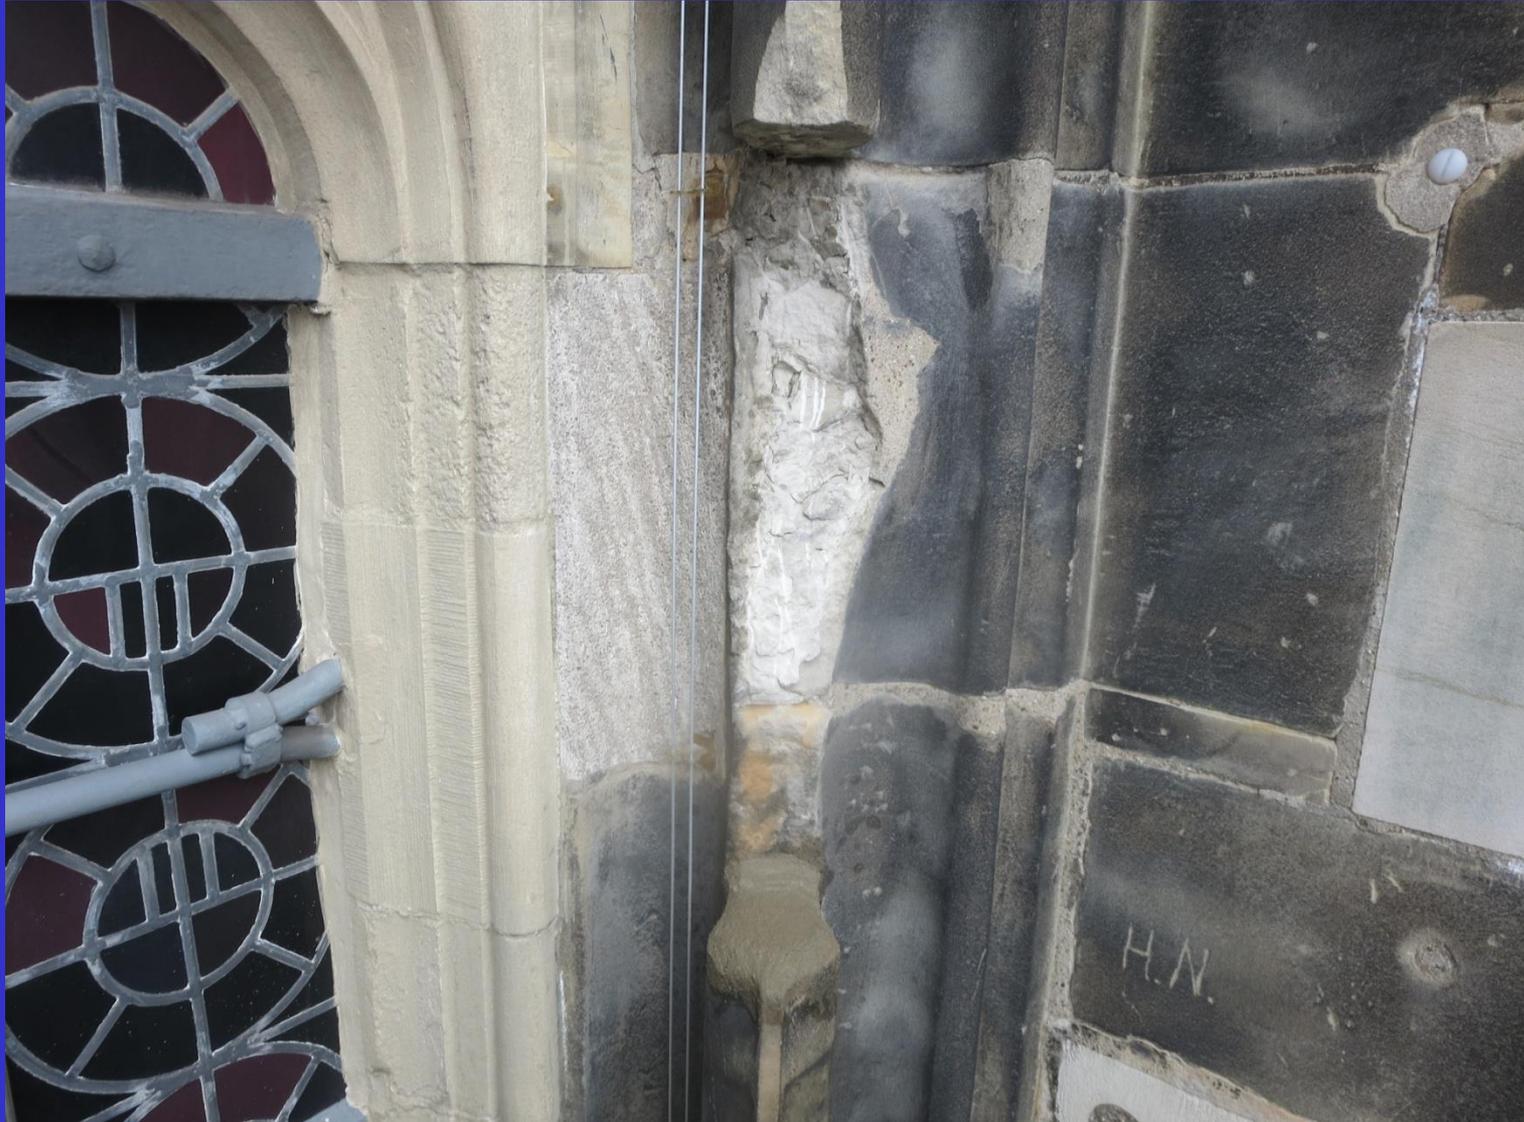
Chorhalle Steinschäden
