# Controlefiche faunatunnel - Groot

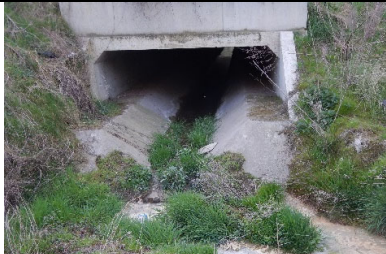
Zwerfvuil	In tunnel						Omgeving tunnel					
	Geschatte hoeveelheid (Kg):											
	Verwijderen											
Vandalisme en stroperij	Afwezig						Aanwezig					
	Melden											
Voorbeeld	Wat / gewenst:
