Uit de Stellingen – 50 jaar restauratie kathedraal Antwerpen – 11.12.2015 Dombauleitung Aachen
Dom zu Aachen – 30 Jahre Erhaltung, Sanierung und Bauforschung -
Eine technische und konservatorische Herausforderung

Grundinstandsetzung und Innensanierung 1986 bis 2016

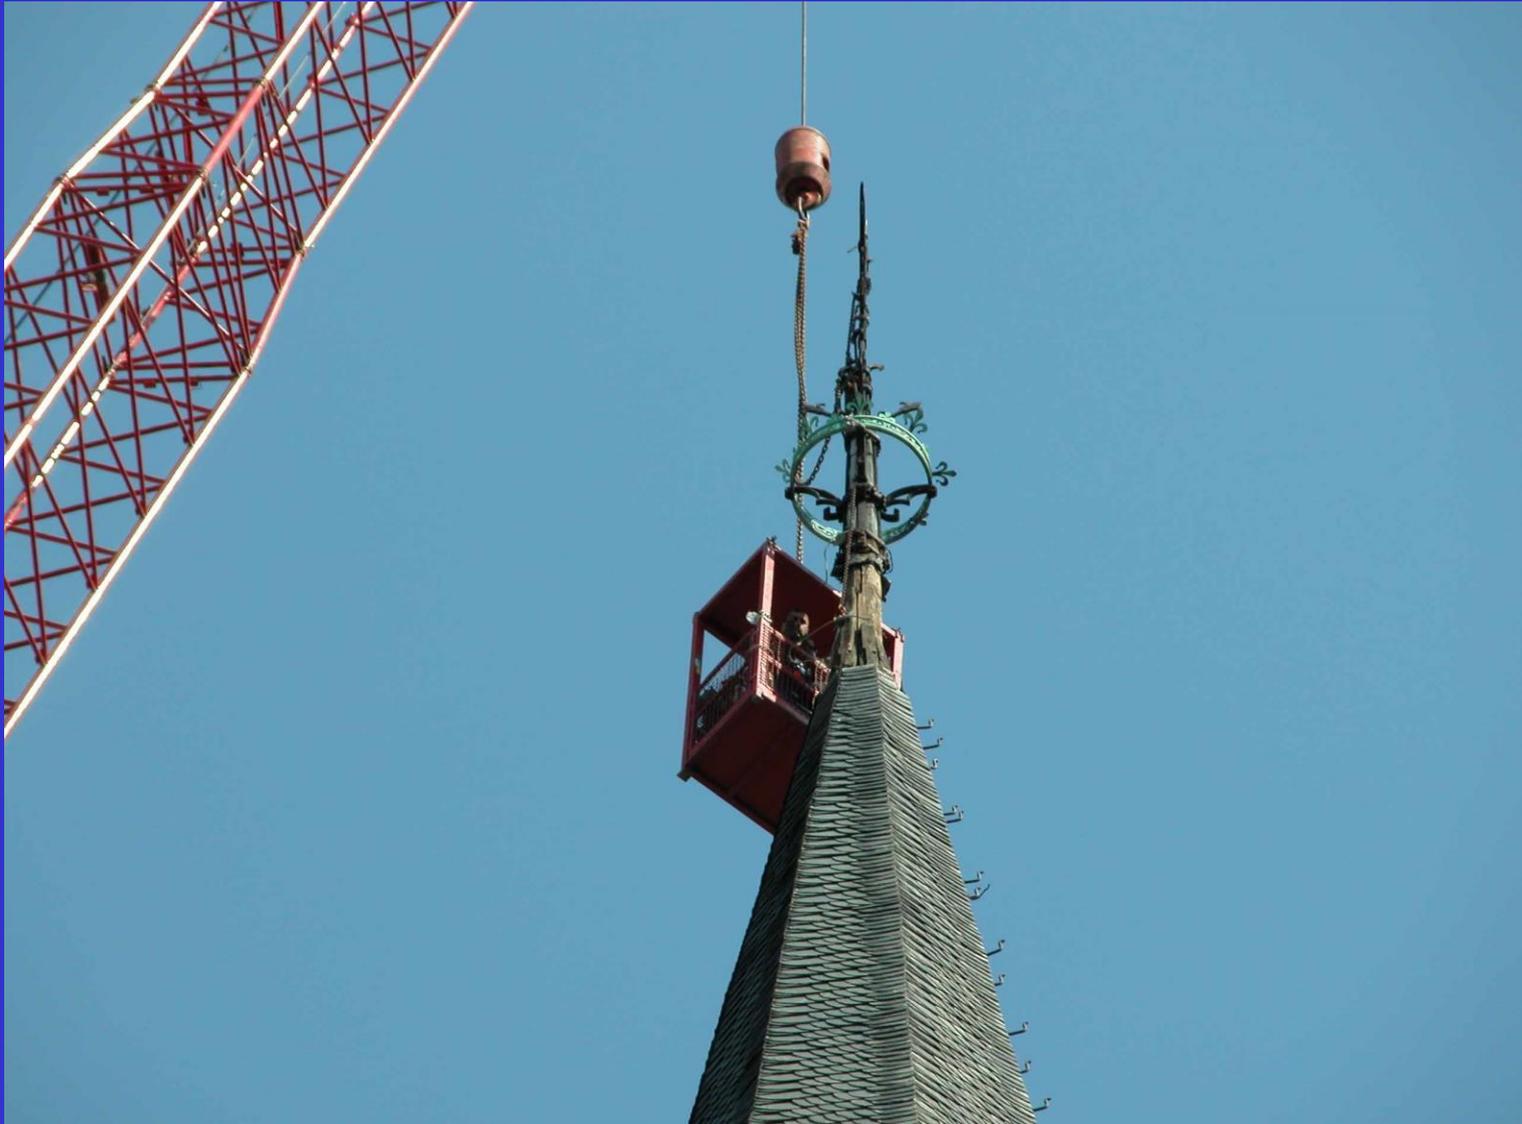
Sanierung Turmkreuz

Untersuchung und Demontage

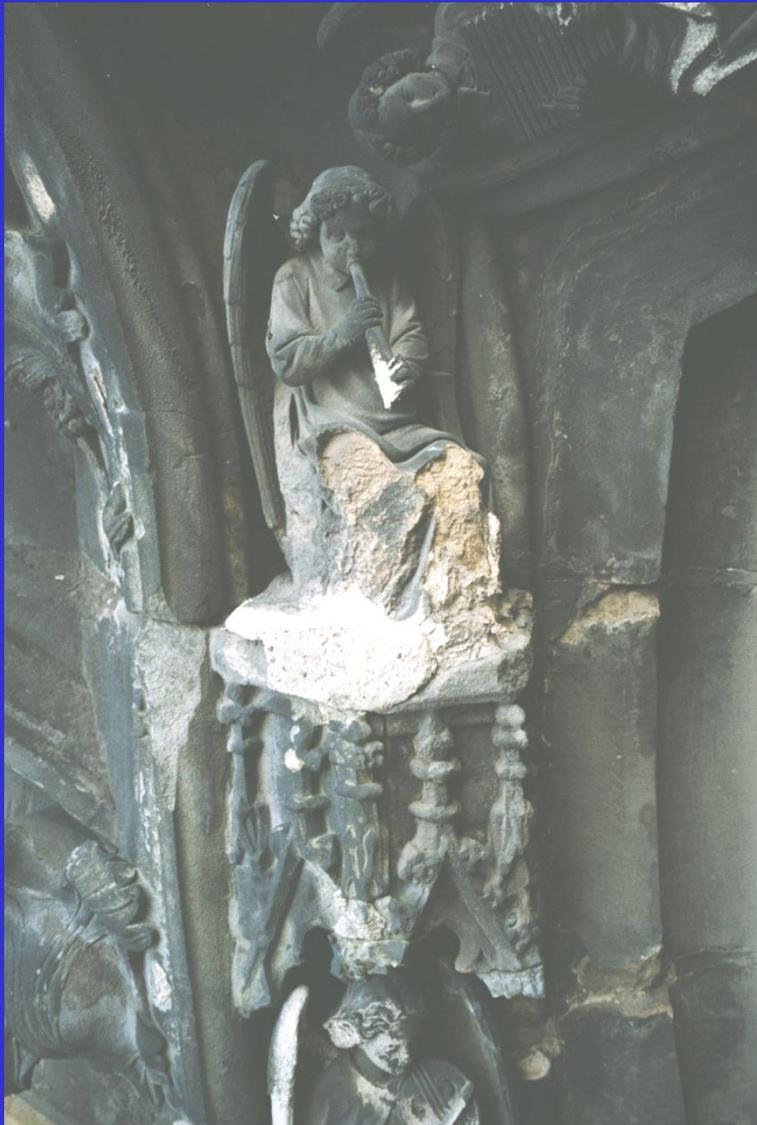
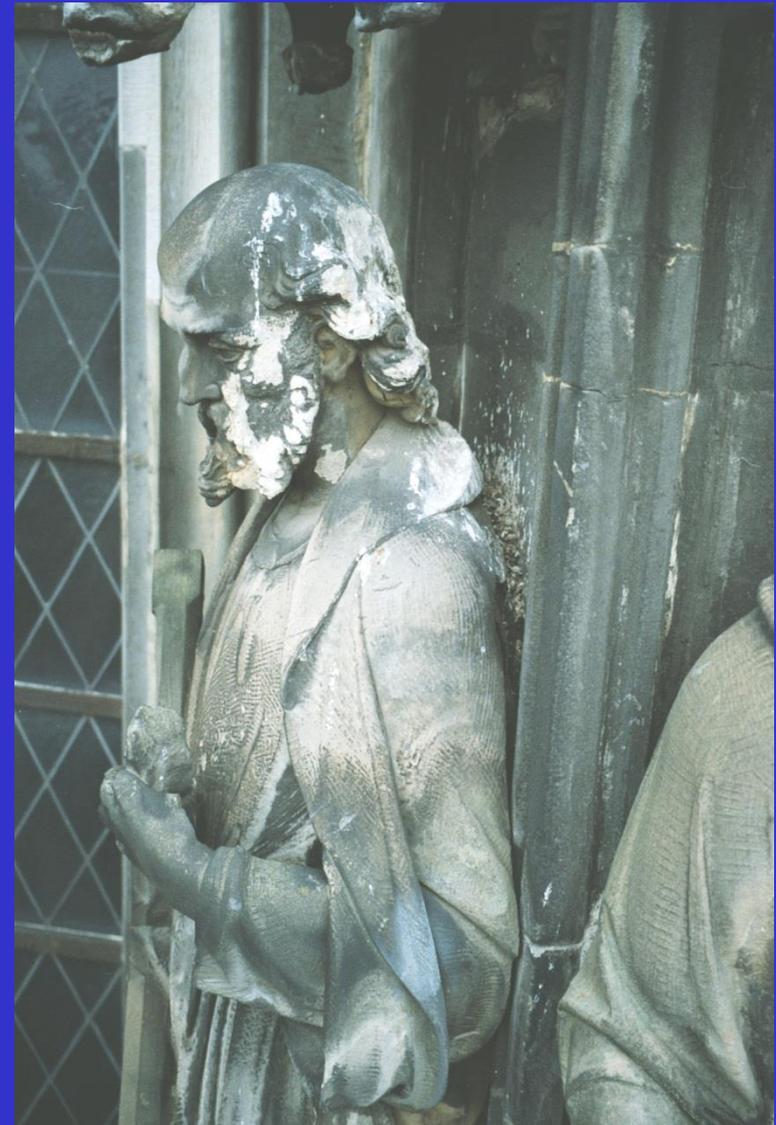
Anna- und Mattheaskapelle Schäden Figuren

Naturstein

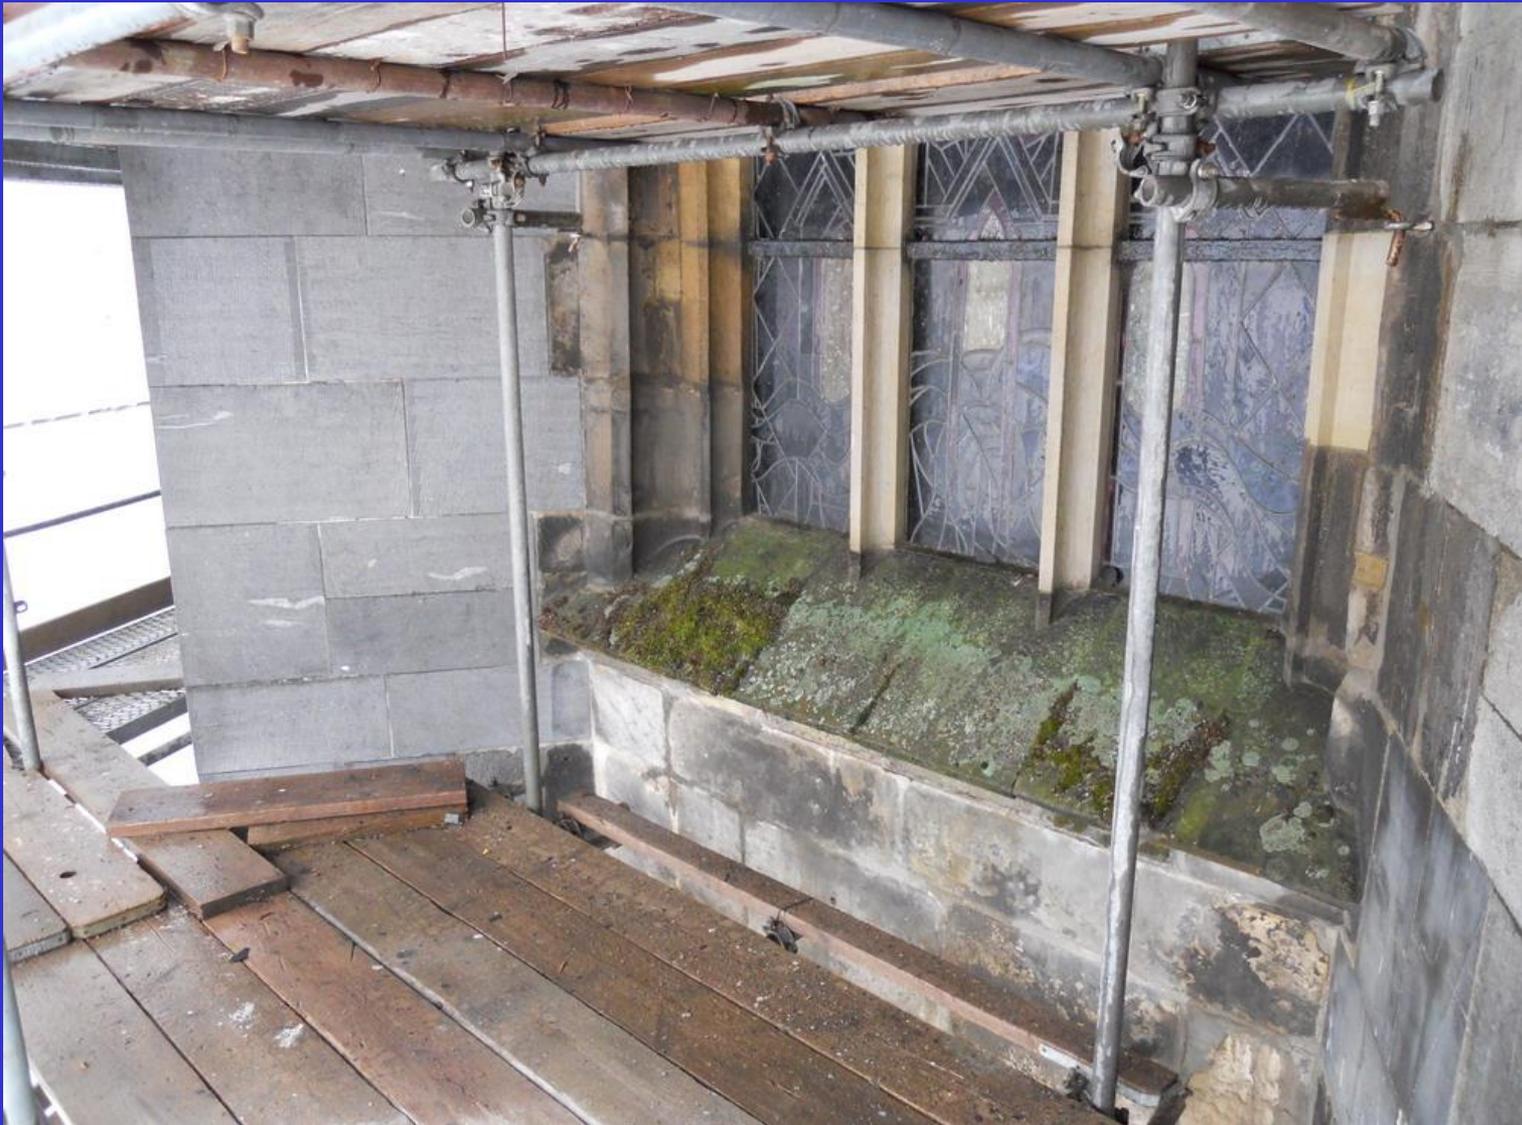
Nikolauskapelle außen

Wand-, Pfeiler- und Fensterflächen

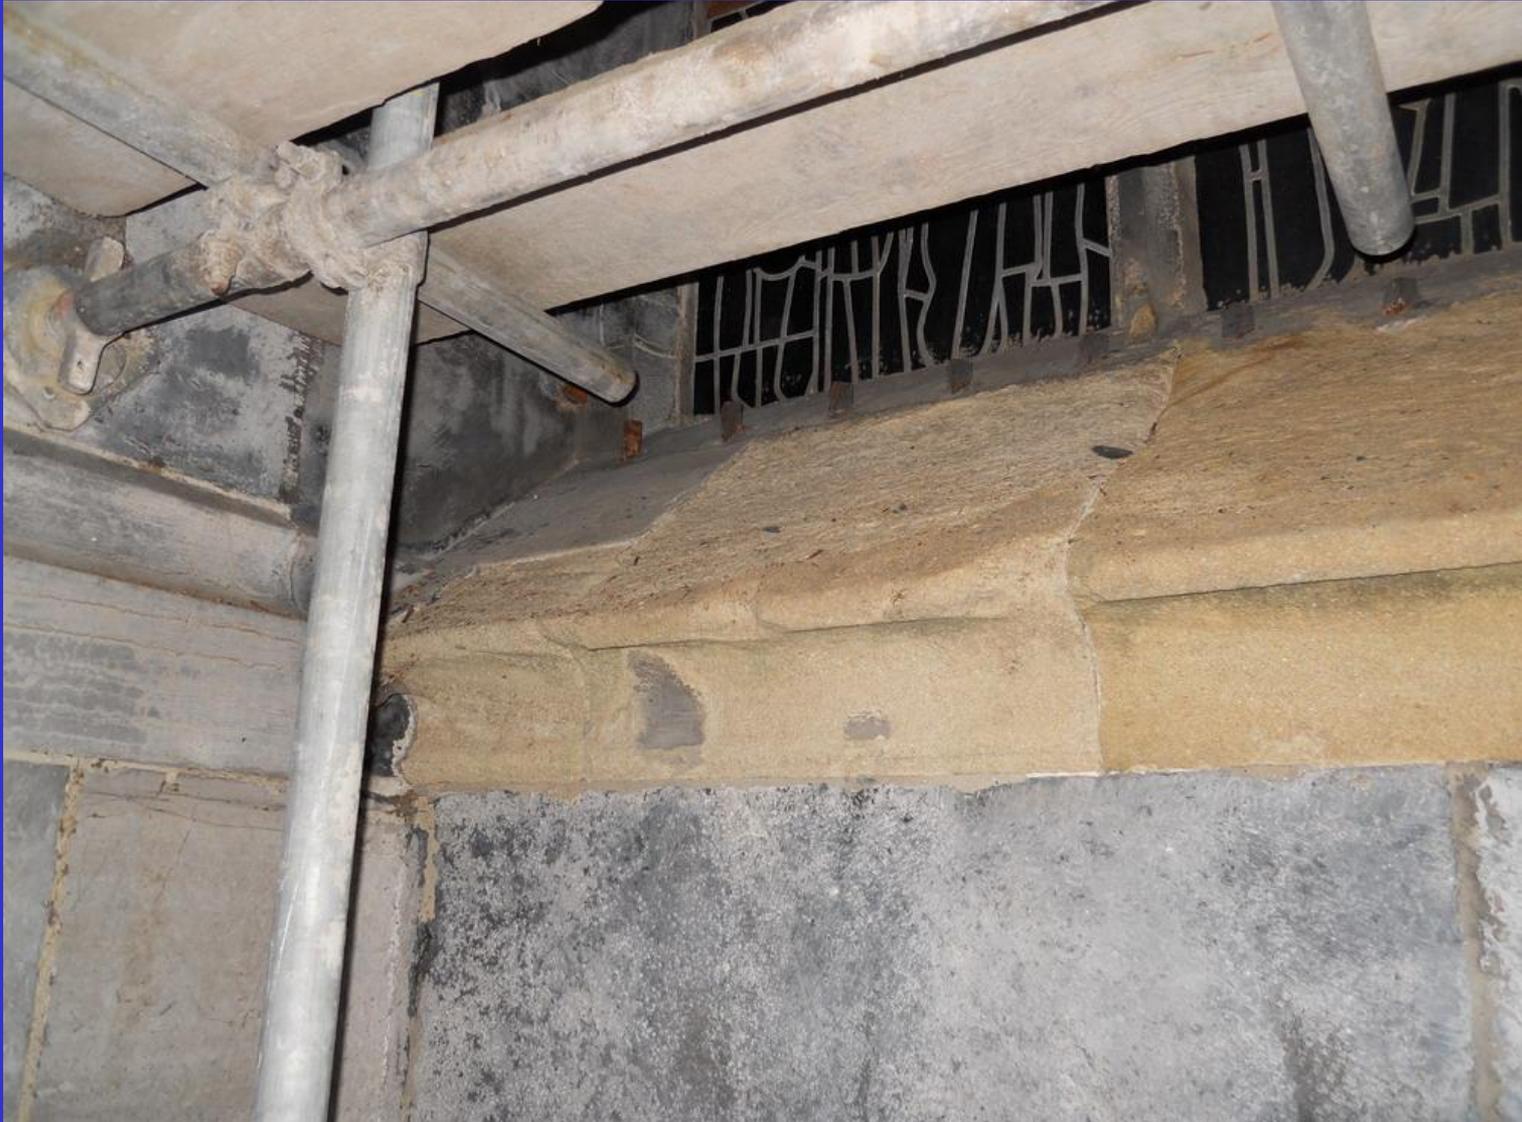
Nikolauskapelle außen

Wand-, Pfeiler- und Fensterflächen

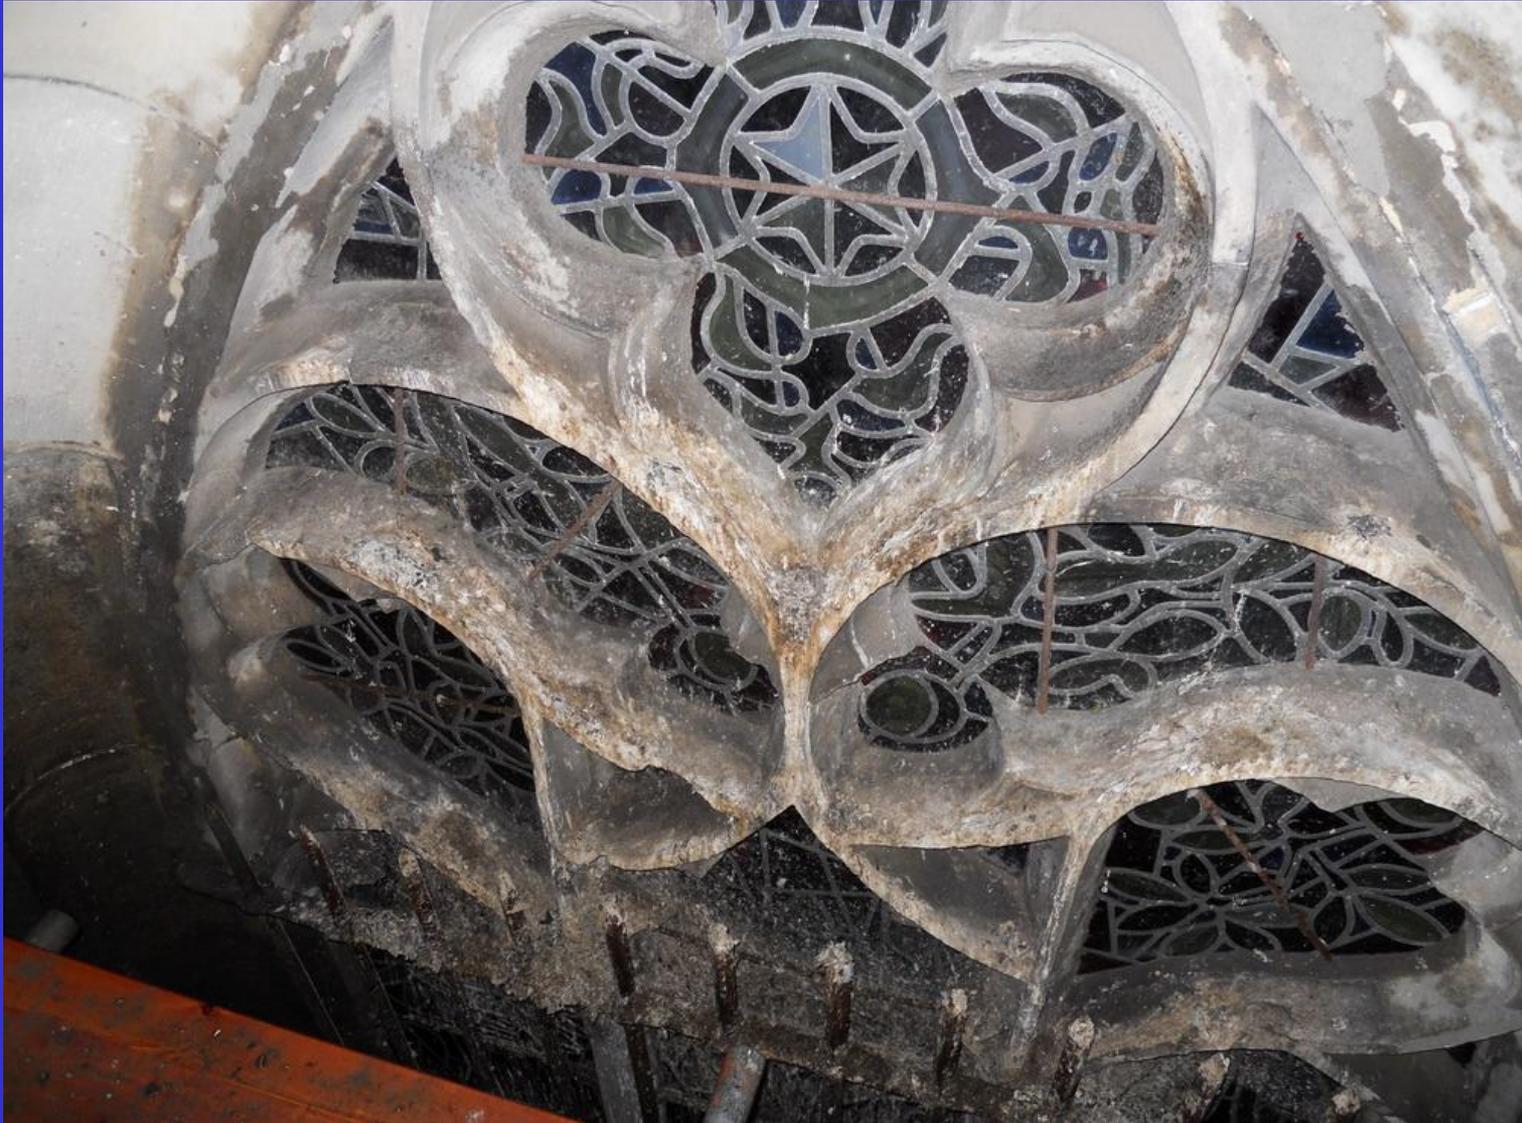
Nikolauskapelle außen

Schäden durch Tauben

Wand-, Pfeiler- und Fensterflächen

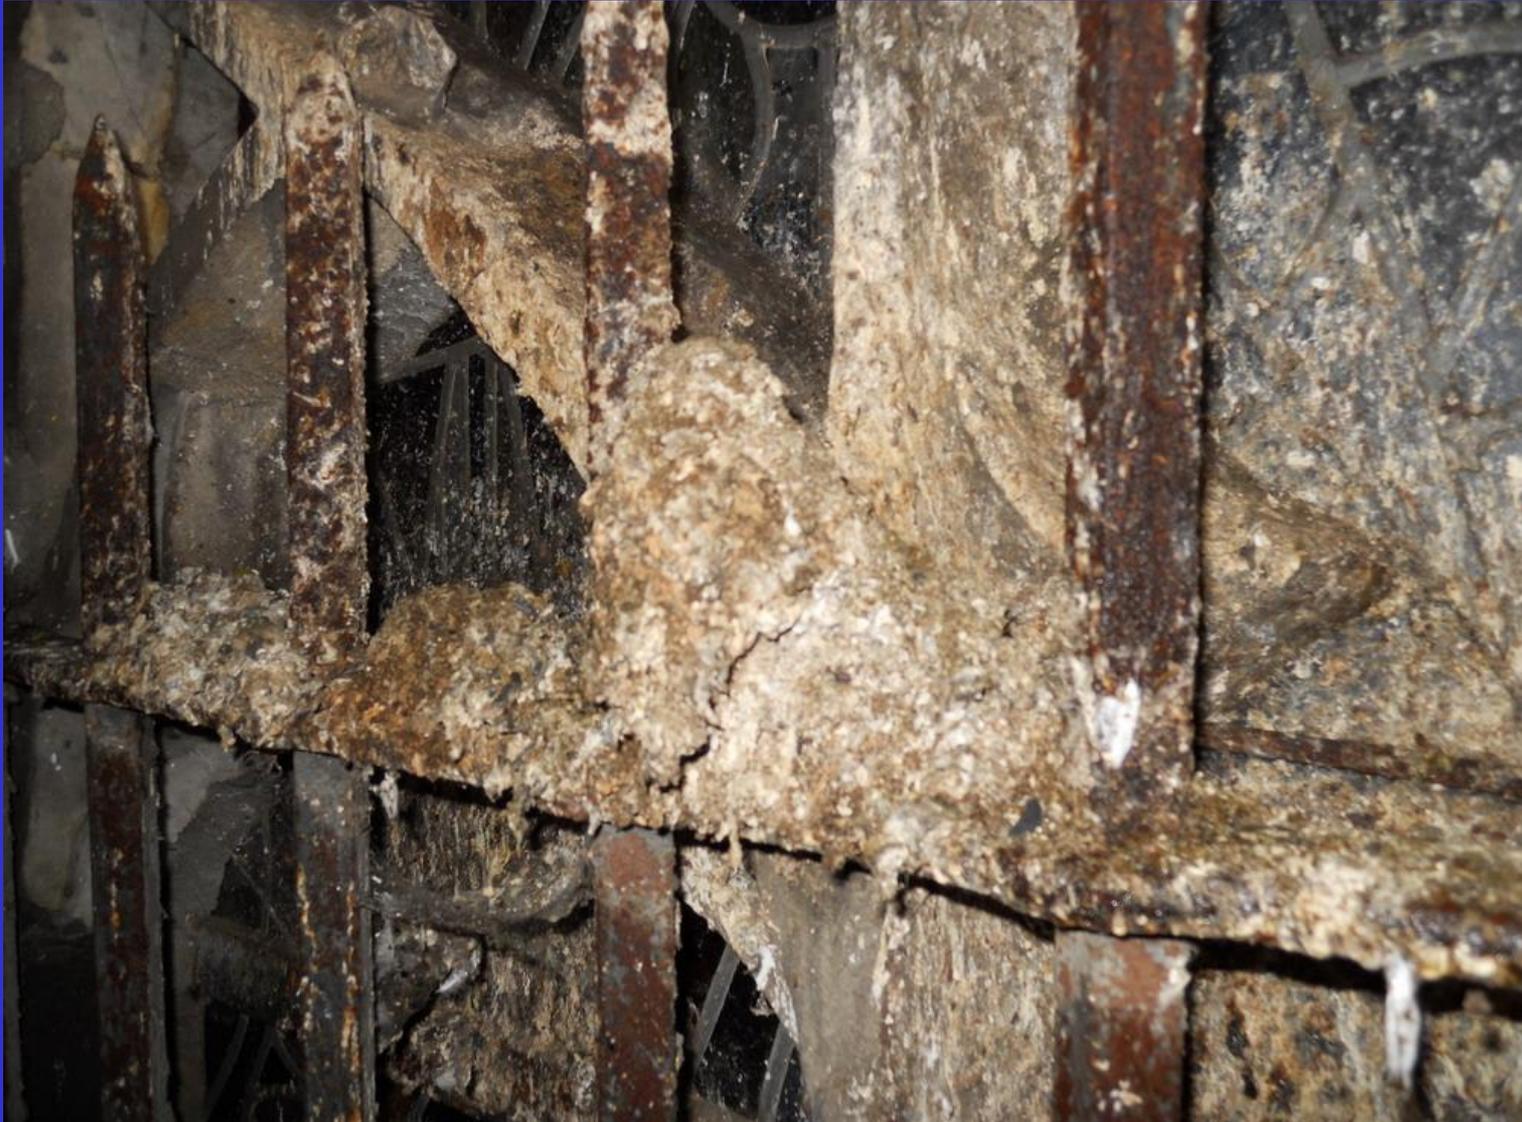
Nikolauskapelle außen

Wand-, Pfeiler- und Fensterflächen

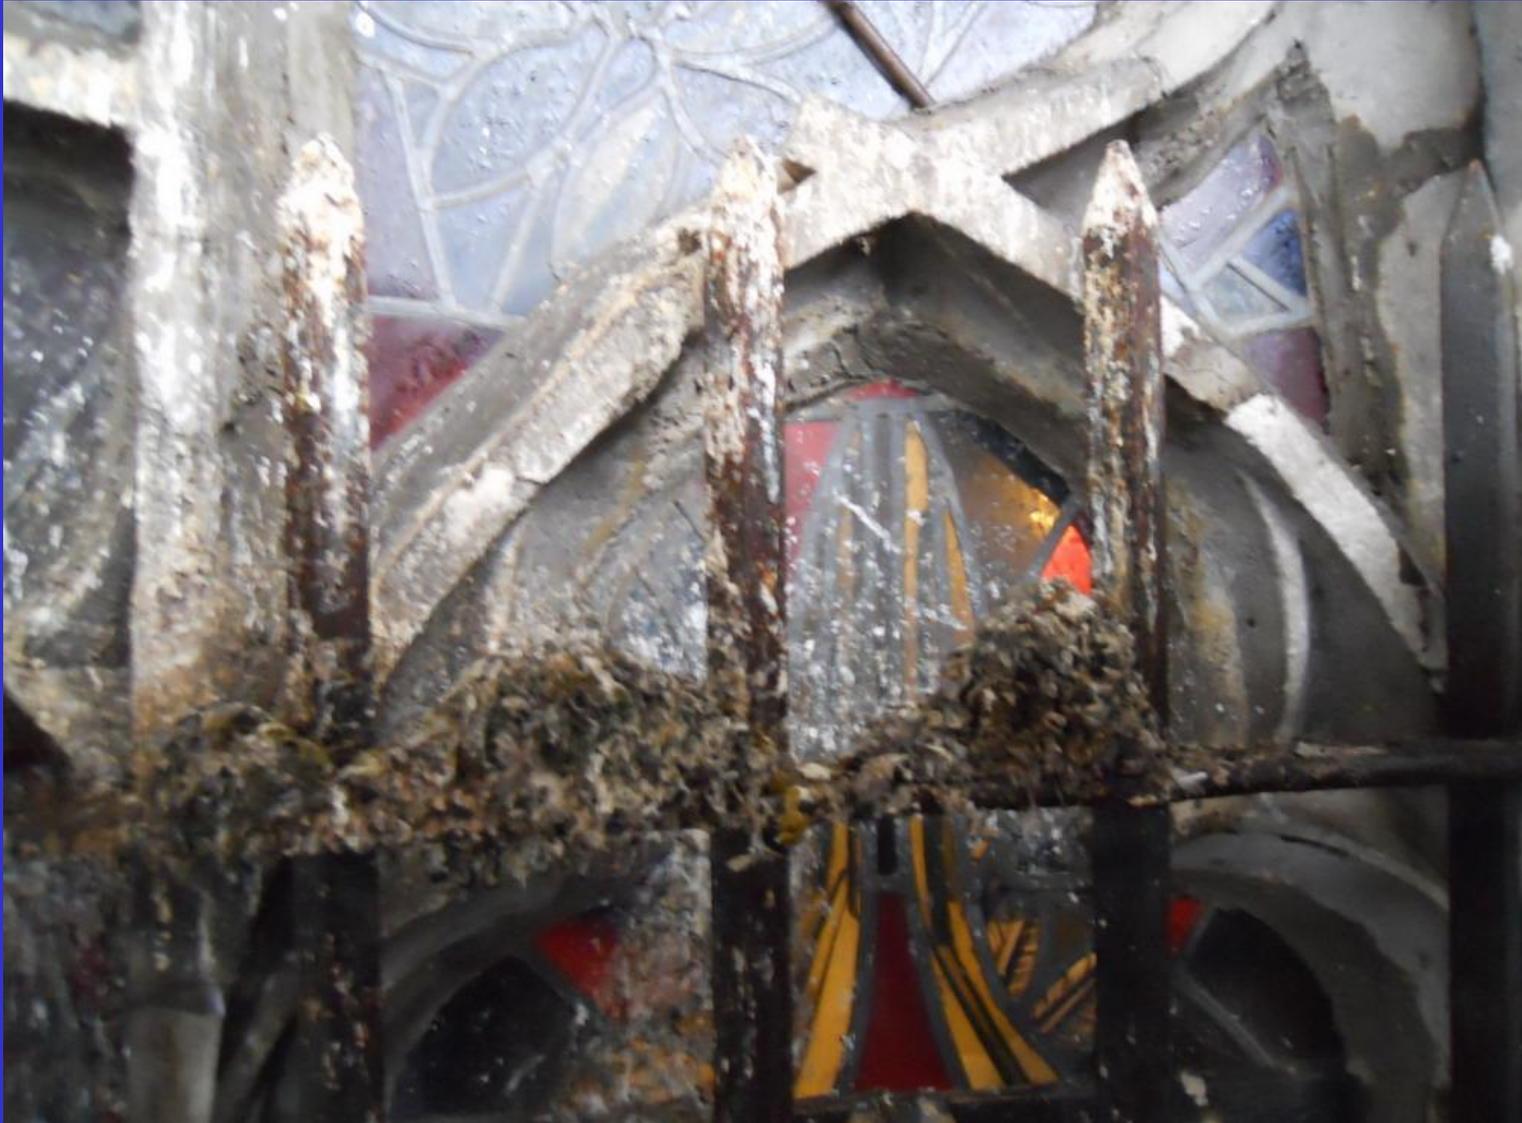
Nikolauskapelle außen

Wand-, Pfeiler- und Fensterflächen

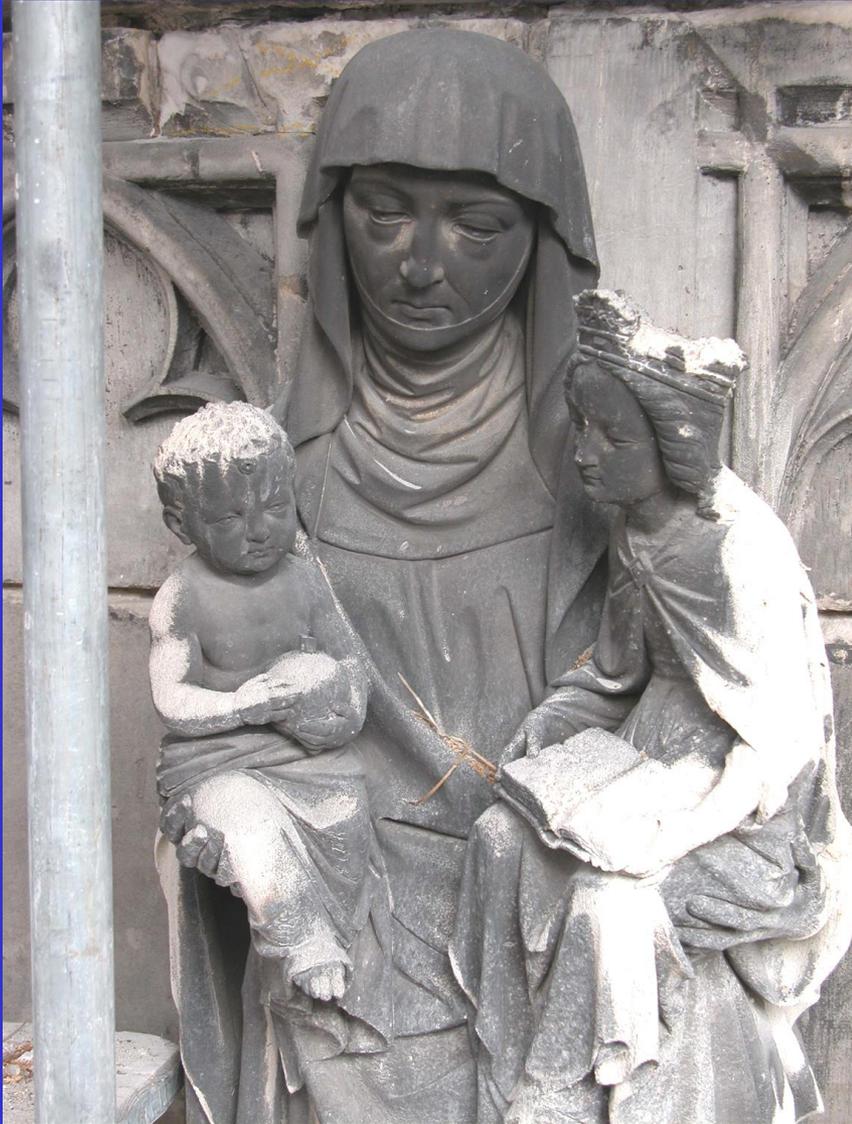
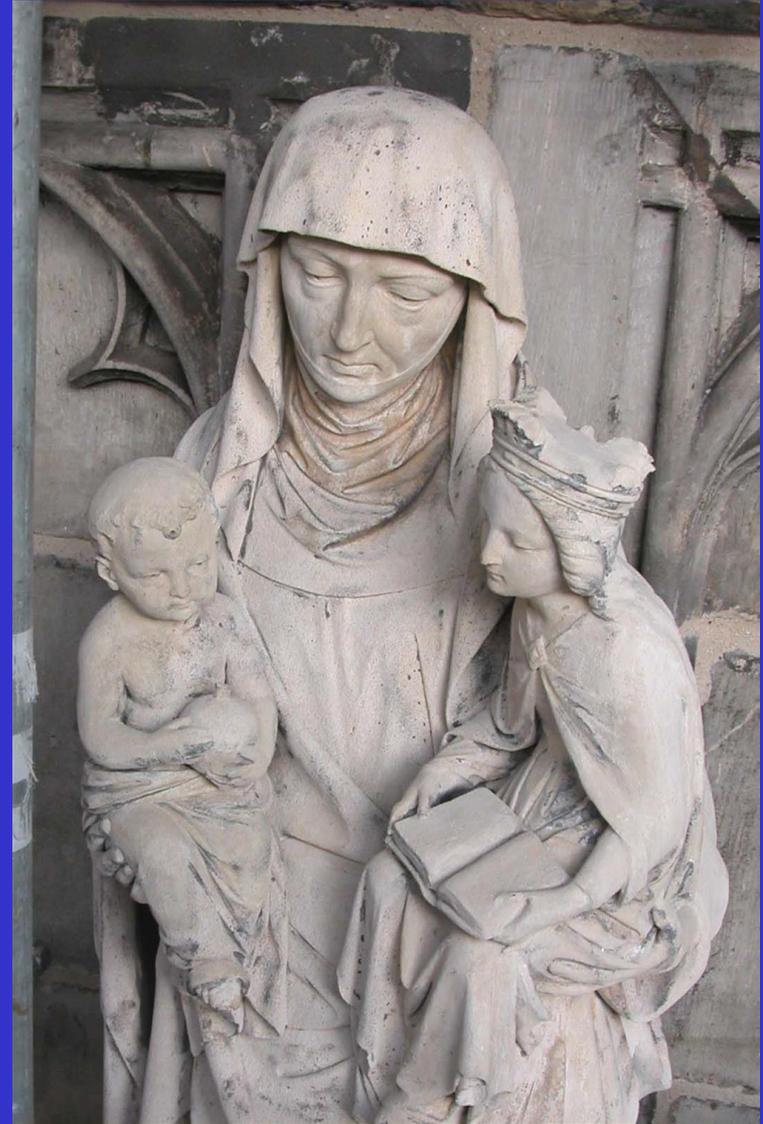
Annakapelle Sanierung der Figuren

Anna: Gipskrusten vor und nach der Reinigung mit Laser

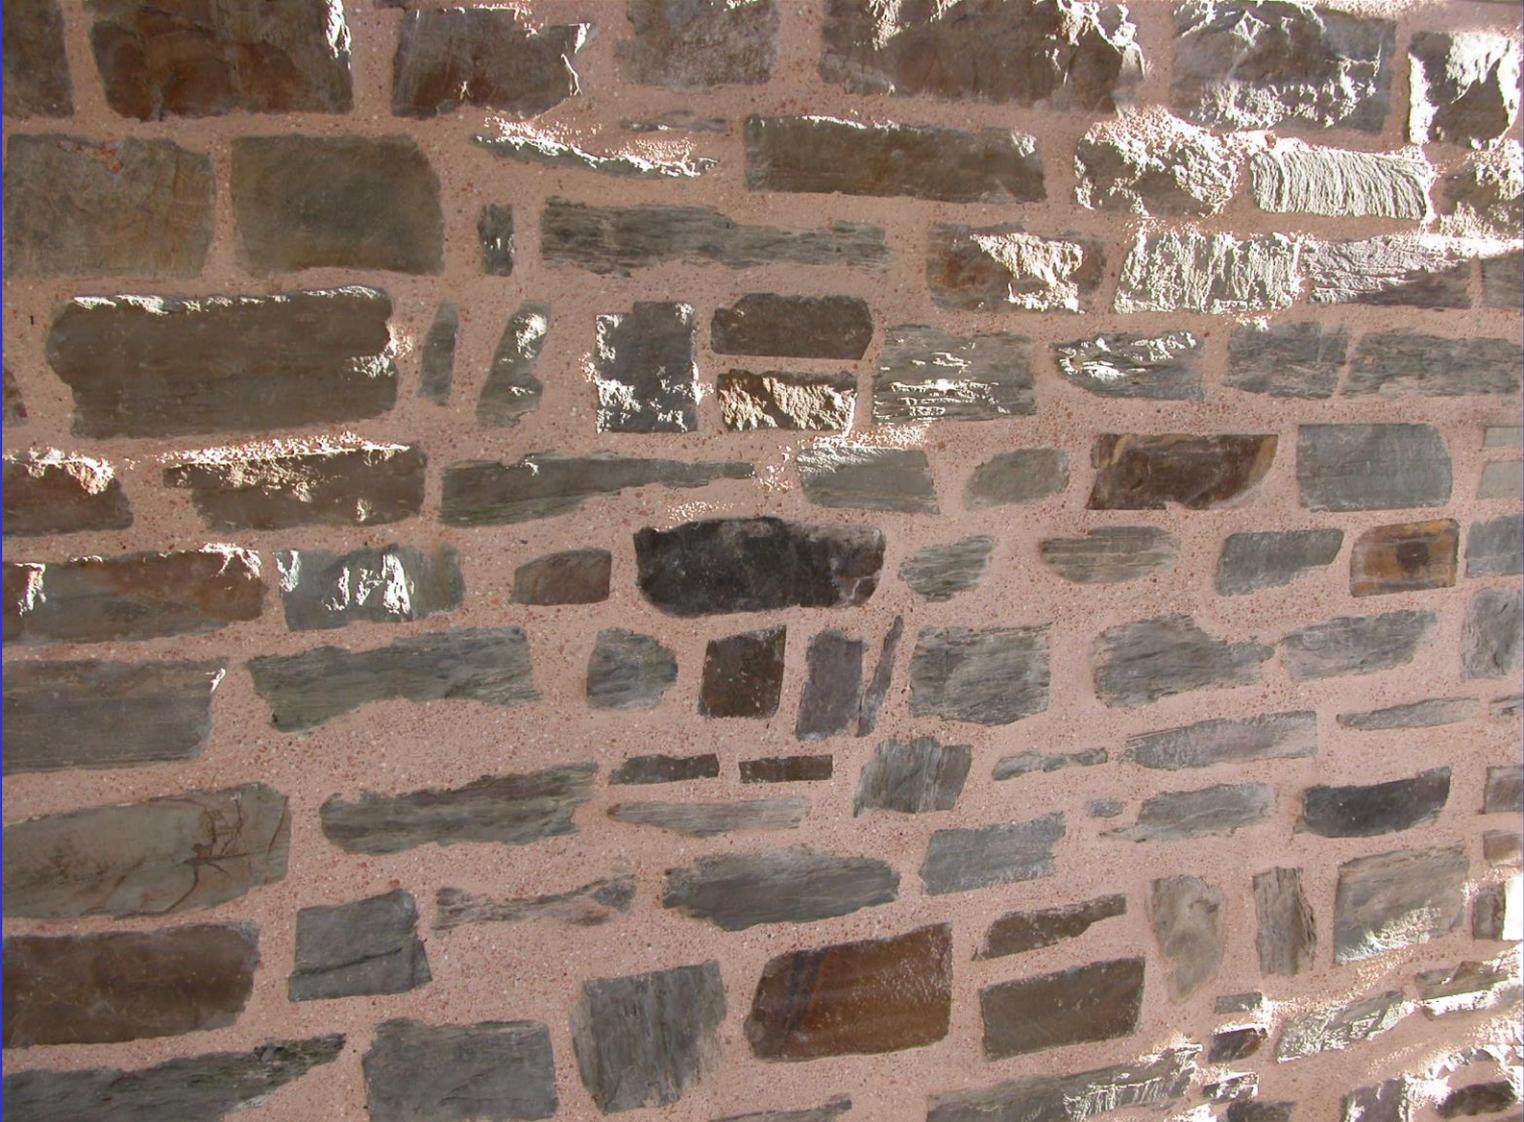
Neue Verfugung

Sanierung karoling. Mauerwerk

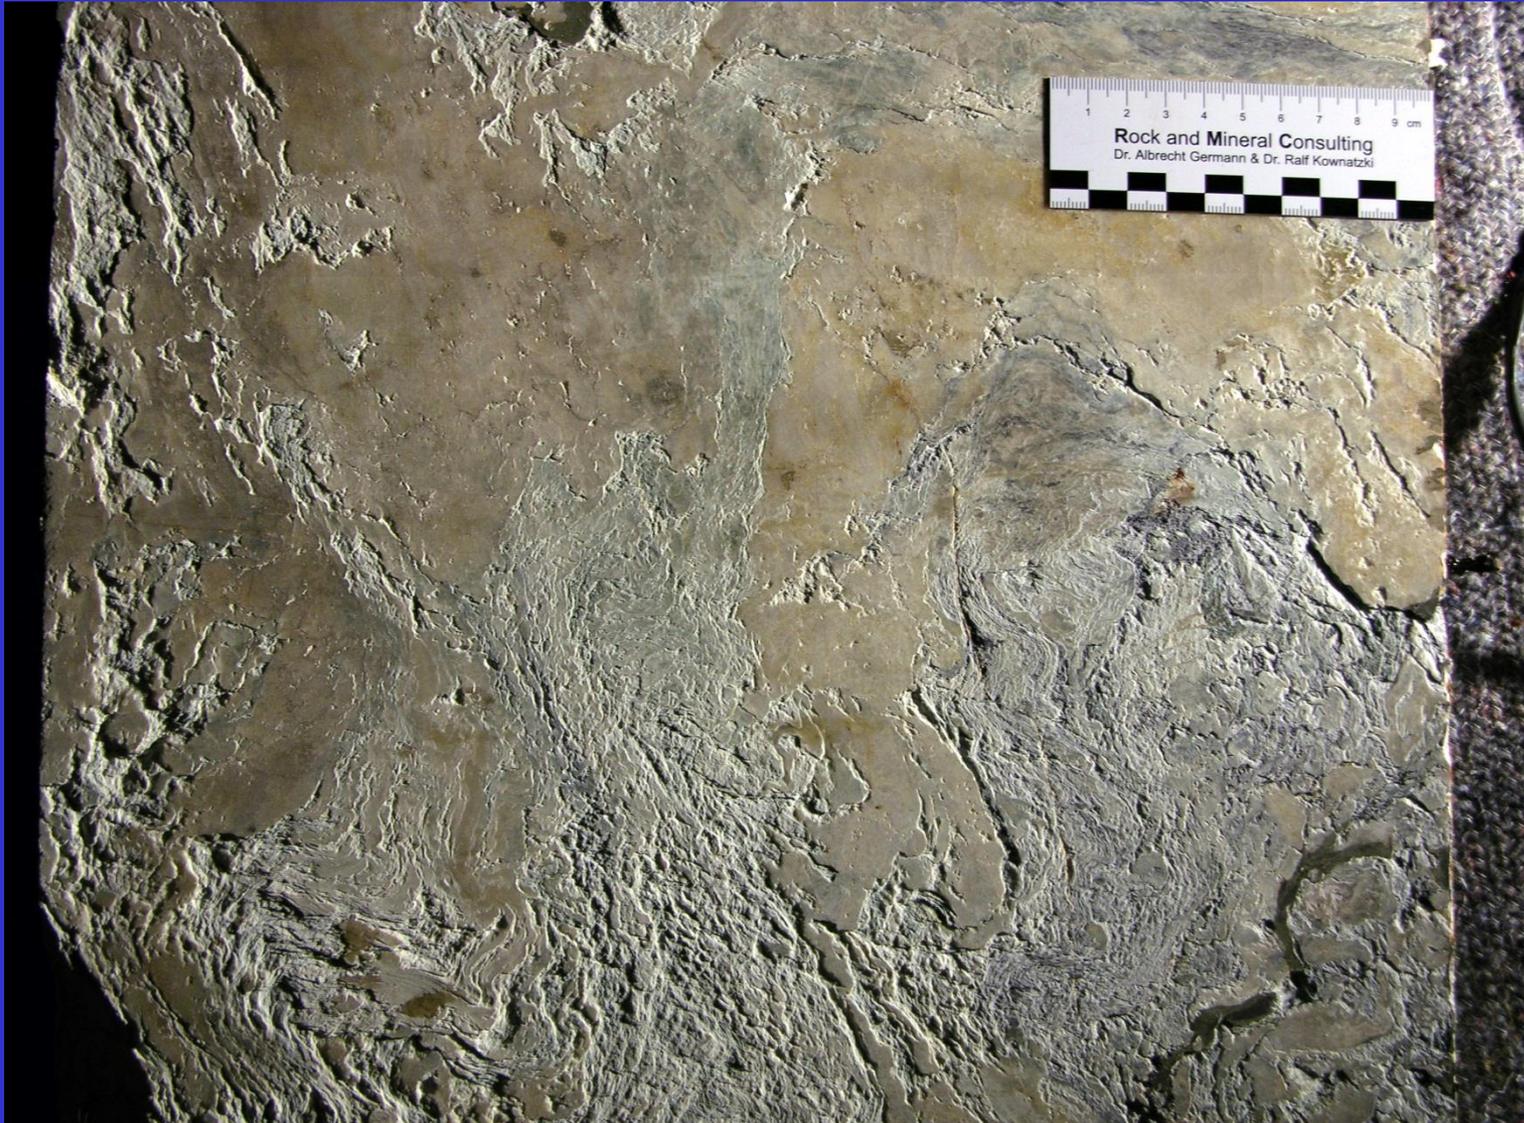
Marmorplatten - Materialuntersuchung

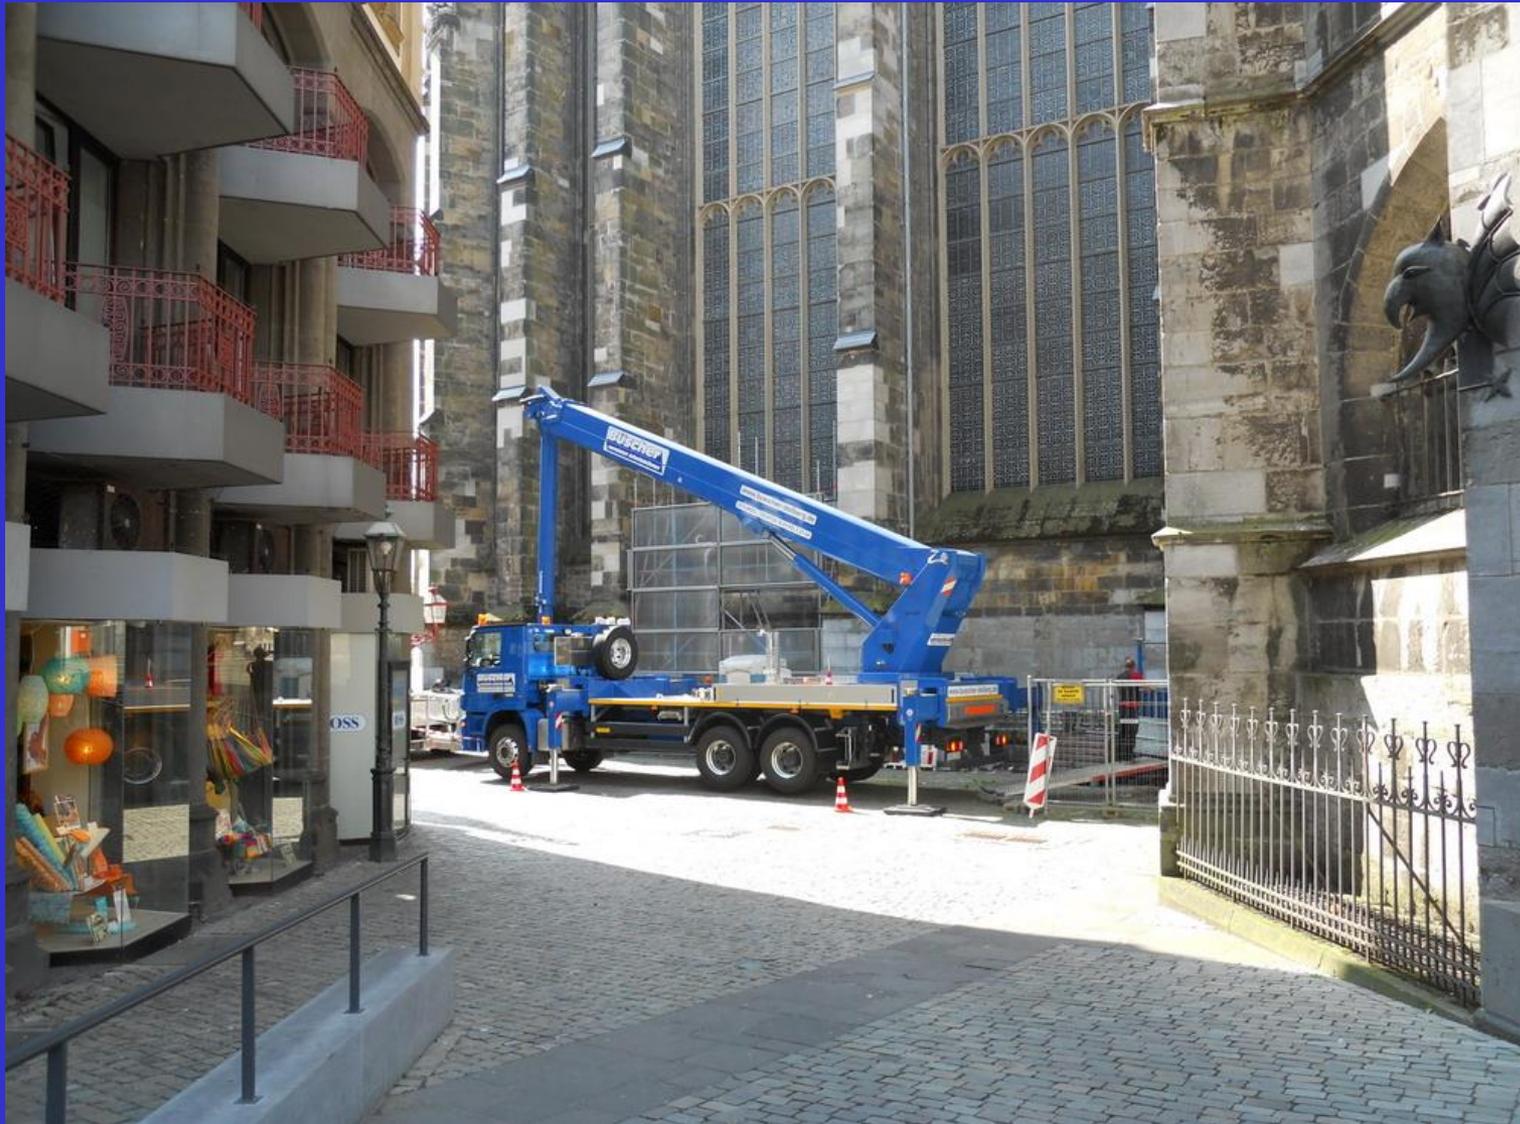
Pfelfgende Hand – Chorhalle außen

Kontrollbefahrungen mit Hubsteiger

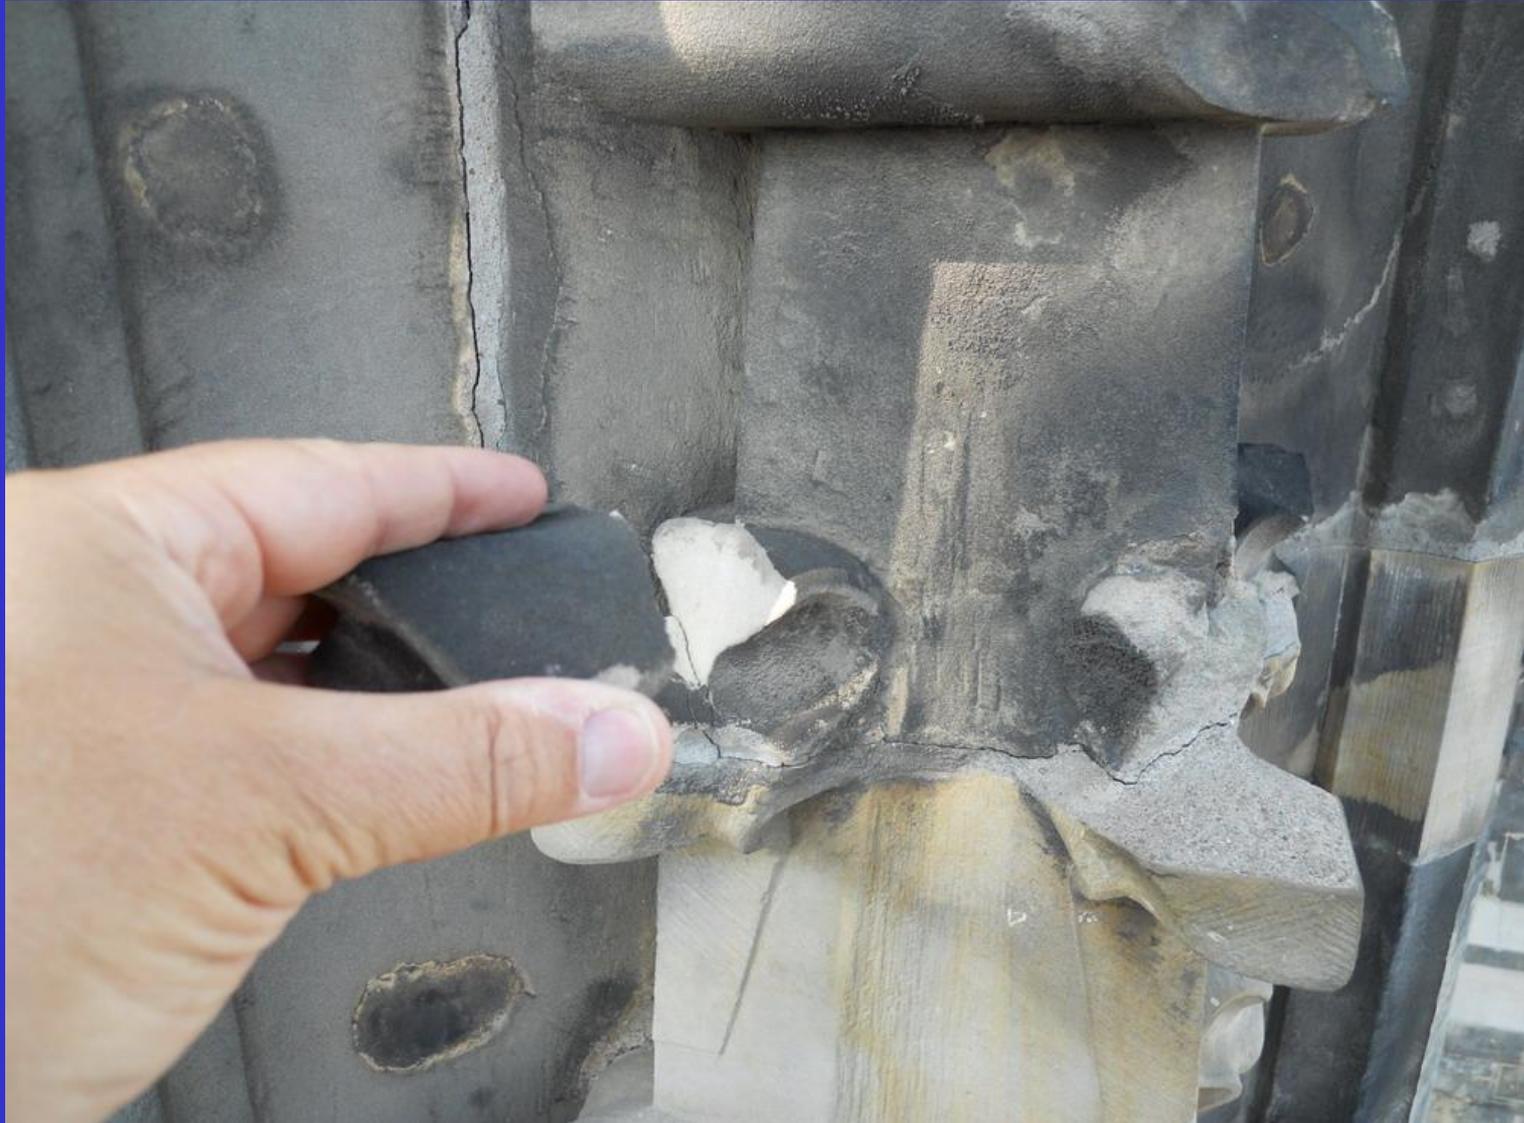
Chorhalle außen

Kontrollbefahrung mit Hubsteiger

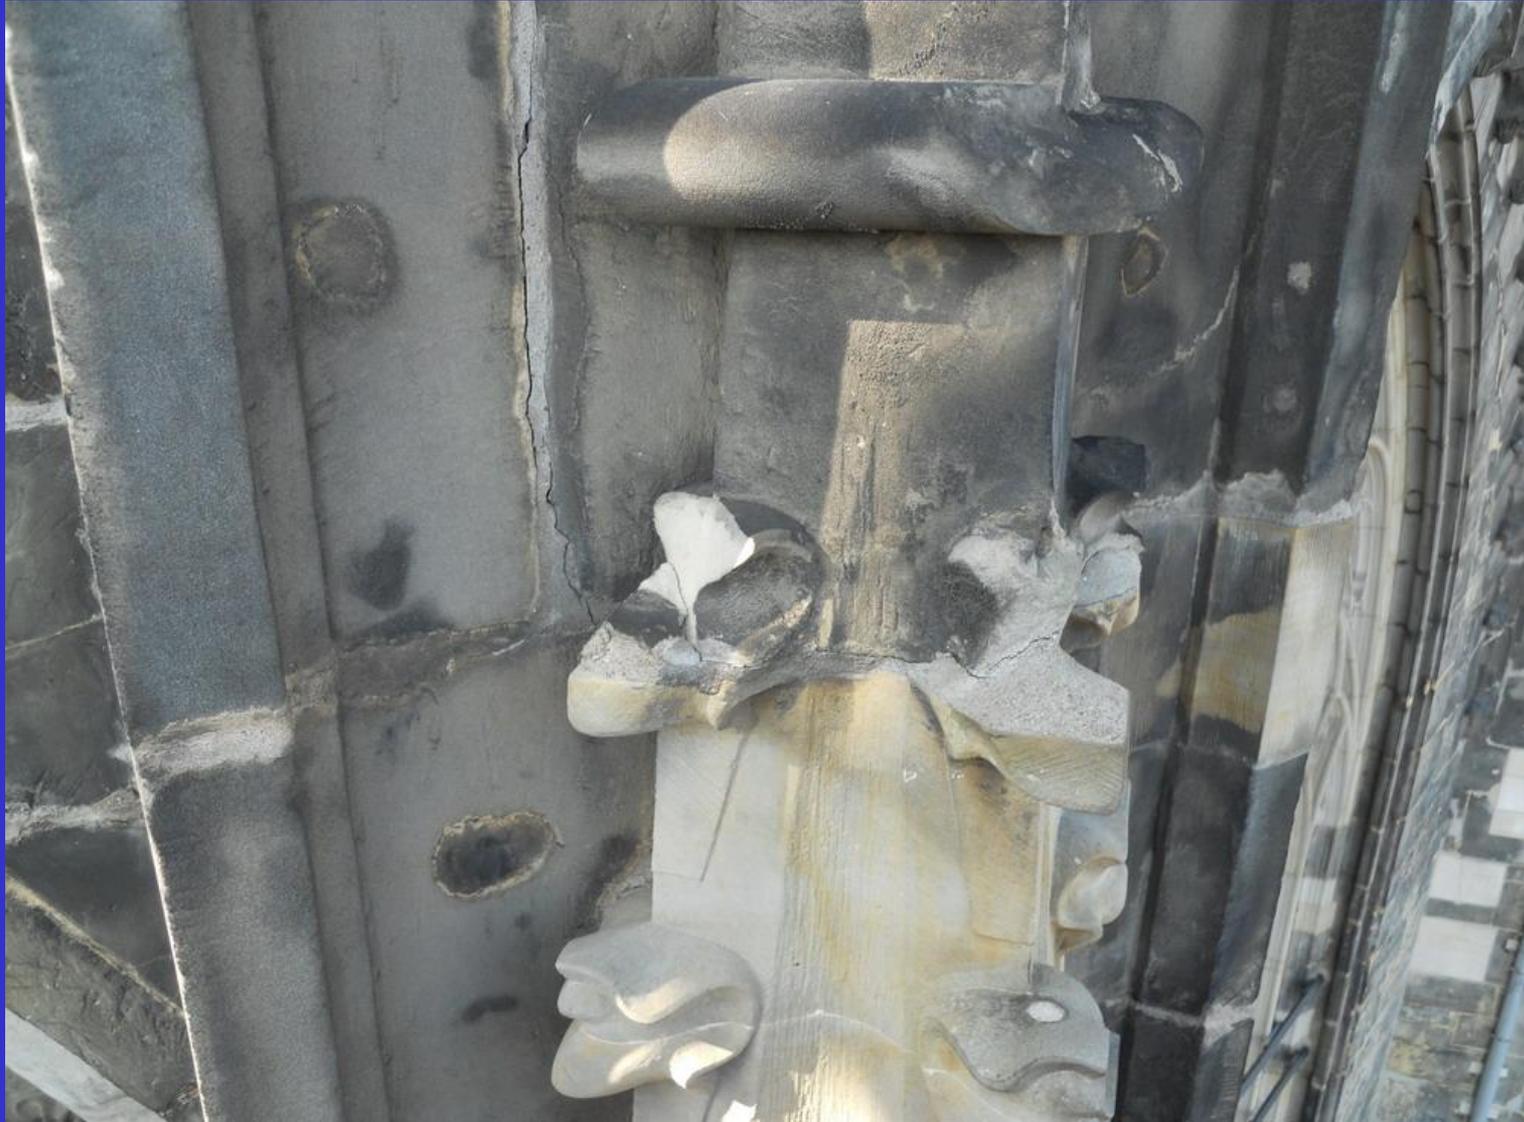
Chorhalle außen

Kontrollbefahrung mit Hubsteiger
