Uit de Stellingen – 50 jaar restauratie kathedraal Antwerpen – 11.12.2015 Dombauleitung Aachen
Dom zu Aachen – 30 Jahre Erhaltung, Sanierung und Bauforschung -
Eine technische und konservatorische Herausforderung

Grundinstandsetzung und Innensanierung 1986 bis 2016

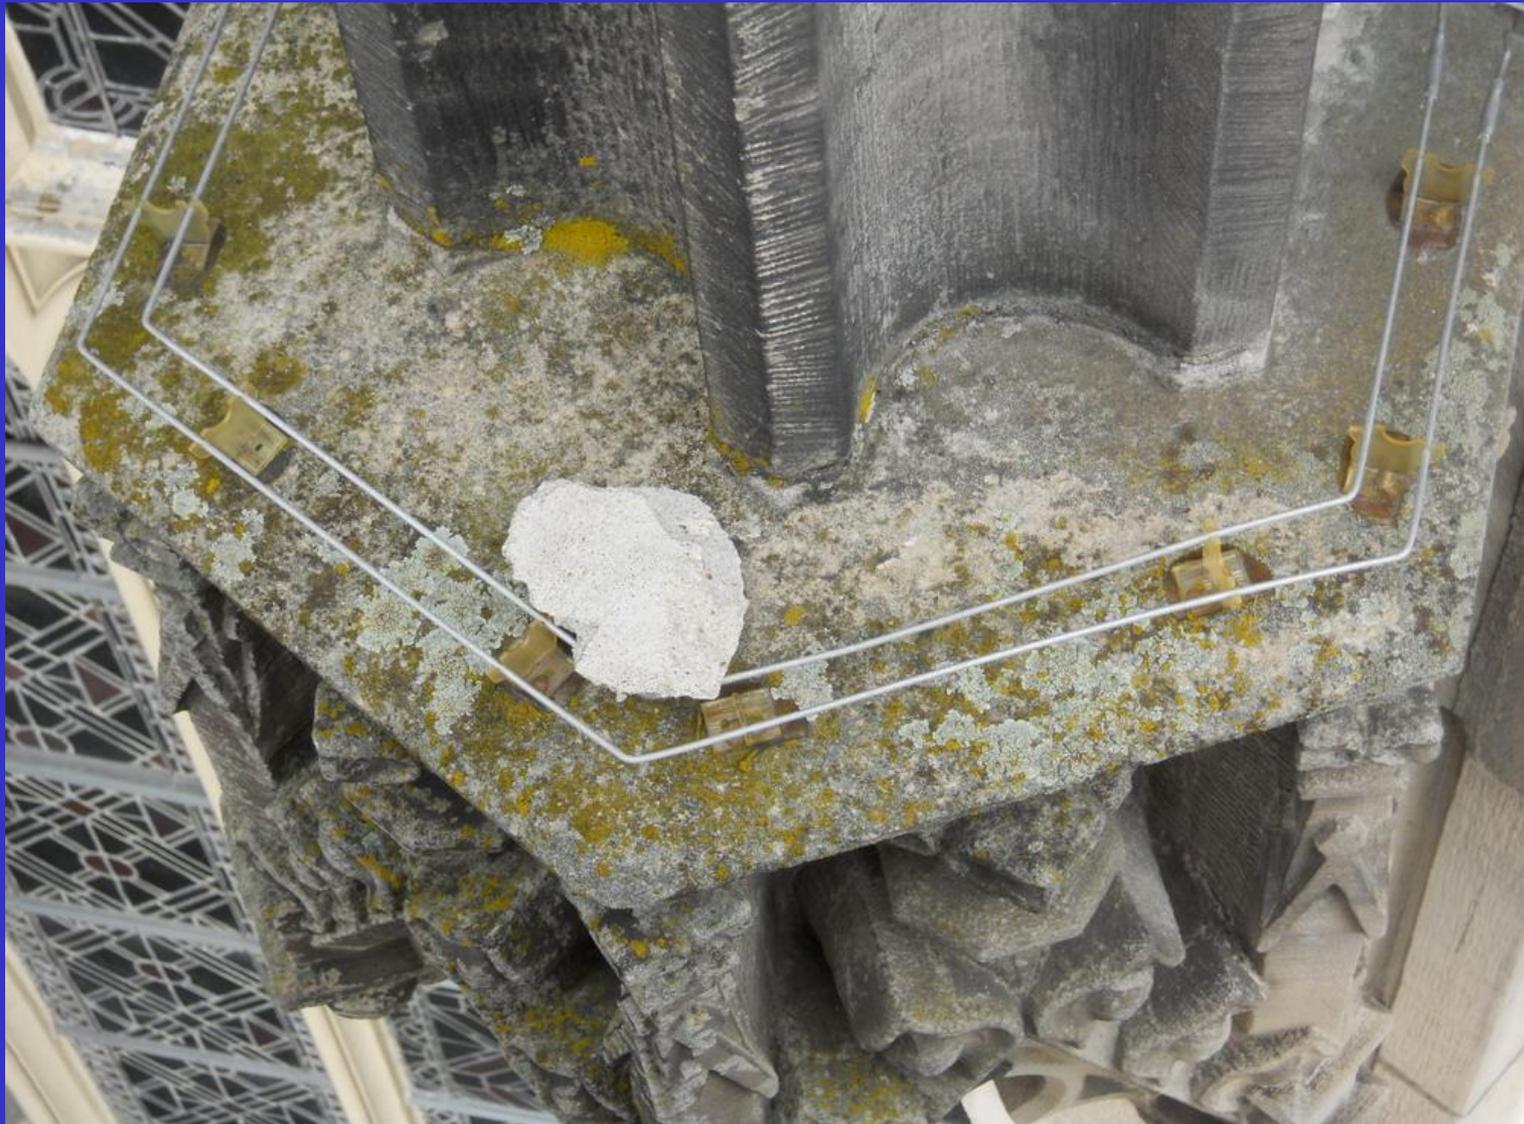
Chorhalle außen

Kontrollbefahrung mit Hubsteiger

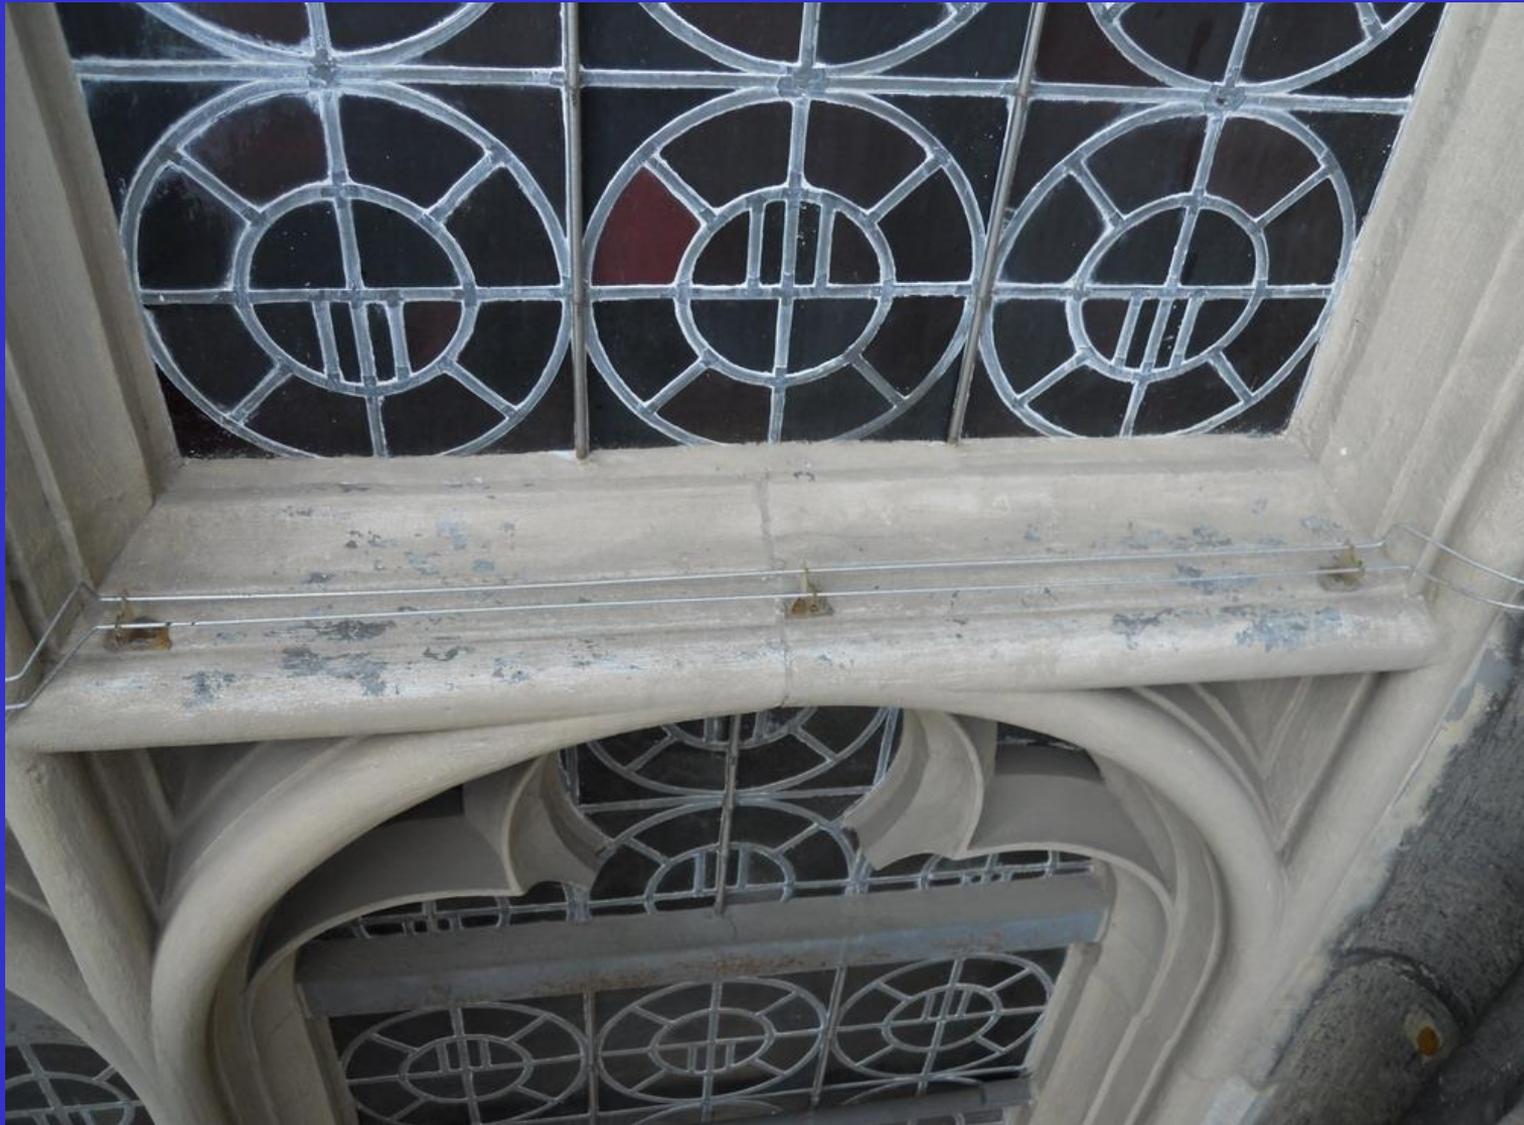
Chorhalle außen

Kontrollbefahrung mit Hubsteiger
